Polder/Dijkvak
Dijktraject Handelshaven – veerhaven
Breskens

Datum
17 mei 2004
bijlage(n)
Controle SteenToets-Breskens
Tekeningen IST-T-00.040, IST-T-00.041 en
IST-T-00.042
Kenmerk
PZDT-M-04128

Beschrijving

Het betreft de toetsing van het dijktraject Breskens, ten oosten van de veerhaven tot het kunstmatig duin ten oosten van de oostelijke havendam.

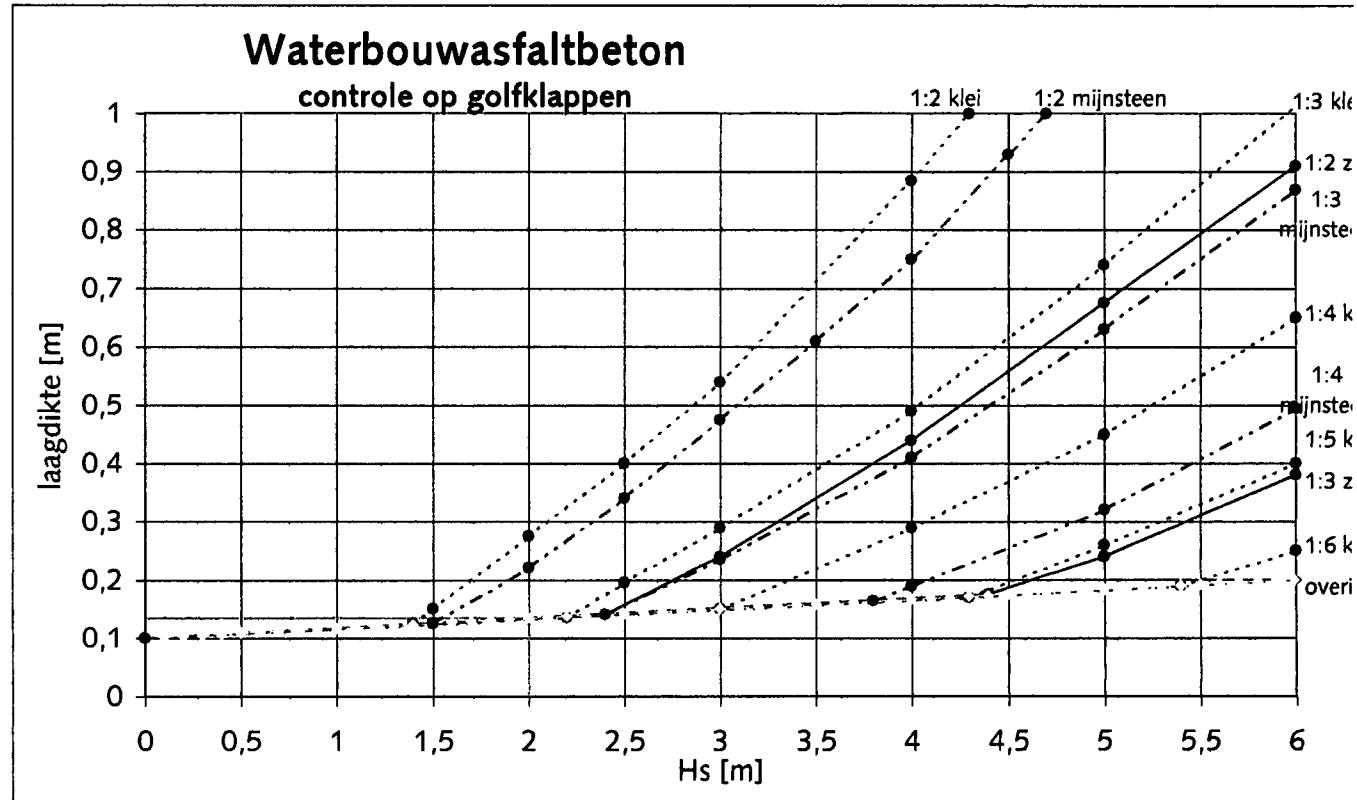
Waterbouwasfaltbeton boven GHW		
INVOER		
<i>parameter</i>	<i>eenheid</i>	
niveau onderkant bekleding	[m t.o.v. NAP]	4,6
ontwerppeil	[m t.o.v. NAP]	5,75
golfhoogte	[m]	2
cot α	[-]	12
breedte gesloten teen	[m]	
lengte damwandscherm	[m]	2
ondergrond	klei/zand/mijnsteen	k
dikte kleilaag	[m]	0,5
ρ_w	[ton/m ³]	1,025
$\rho_{\text{waterbouwasfaltbeton}}$	[ton/m ³]	2,2
$\rho_{\text{open steenasfalt}}$	[ton/m ³]	1,6
ρ_{klei}	[ton/m ³]	2
Q_n	[-]	1
R_w	[-]	1
UITVOER overdrukken		
r	[m]	0,00
q	[m]	0,33
z+q of z+r	[m]	-1,39
D_{min} waterbouwasfaltbeton	[m]	0,00
UITVOER golfklappen		
D_{min} waterbouwasfaltbeton	[m]	0,13
UITVOER TOTAAL		
D_{min} waterbouwasfaltbeton	[m]	0,13

Voor asfalt als overlaging dient te worden uitgegaan van de lijntjes voor zand
