Ontwerpnota Van Citterspolder 2 [W31a]

Projectbureau Zeeweringen		Status: Definitief		
Dijkverbetering: Van Citterspolder 2		Versie: 3.0		
Ontwerpnota		Datum: 29 -1- 2012		
controle	Auteur	Intern	Toetsgroep	Ambtelijk Overleg
Naam:	C. van der Vliet	G. Wijkhuizen	Y. Provoost	B. Kortsmid
Paraaf:

016282 2011 PZDT-R-11186 ontw
Ontwerpnota Van Citterspolder 2 (kerncentrale)

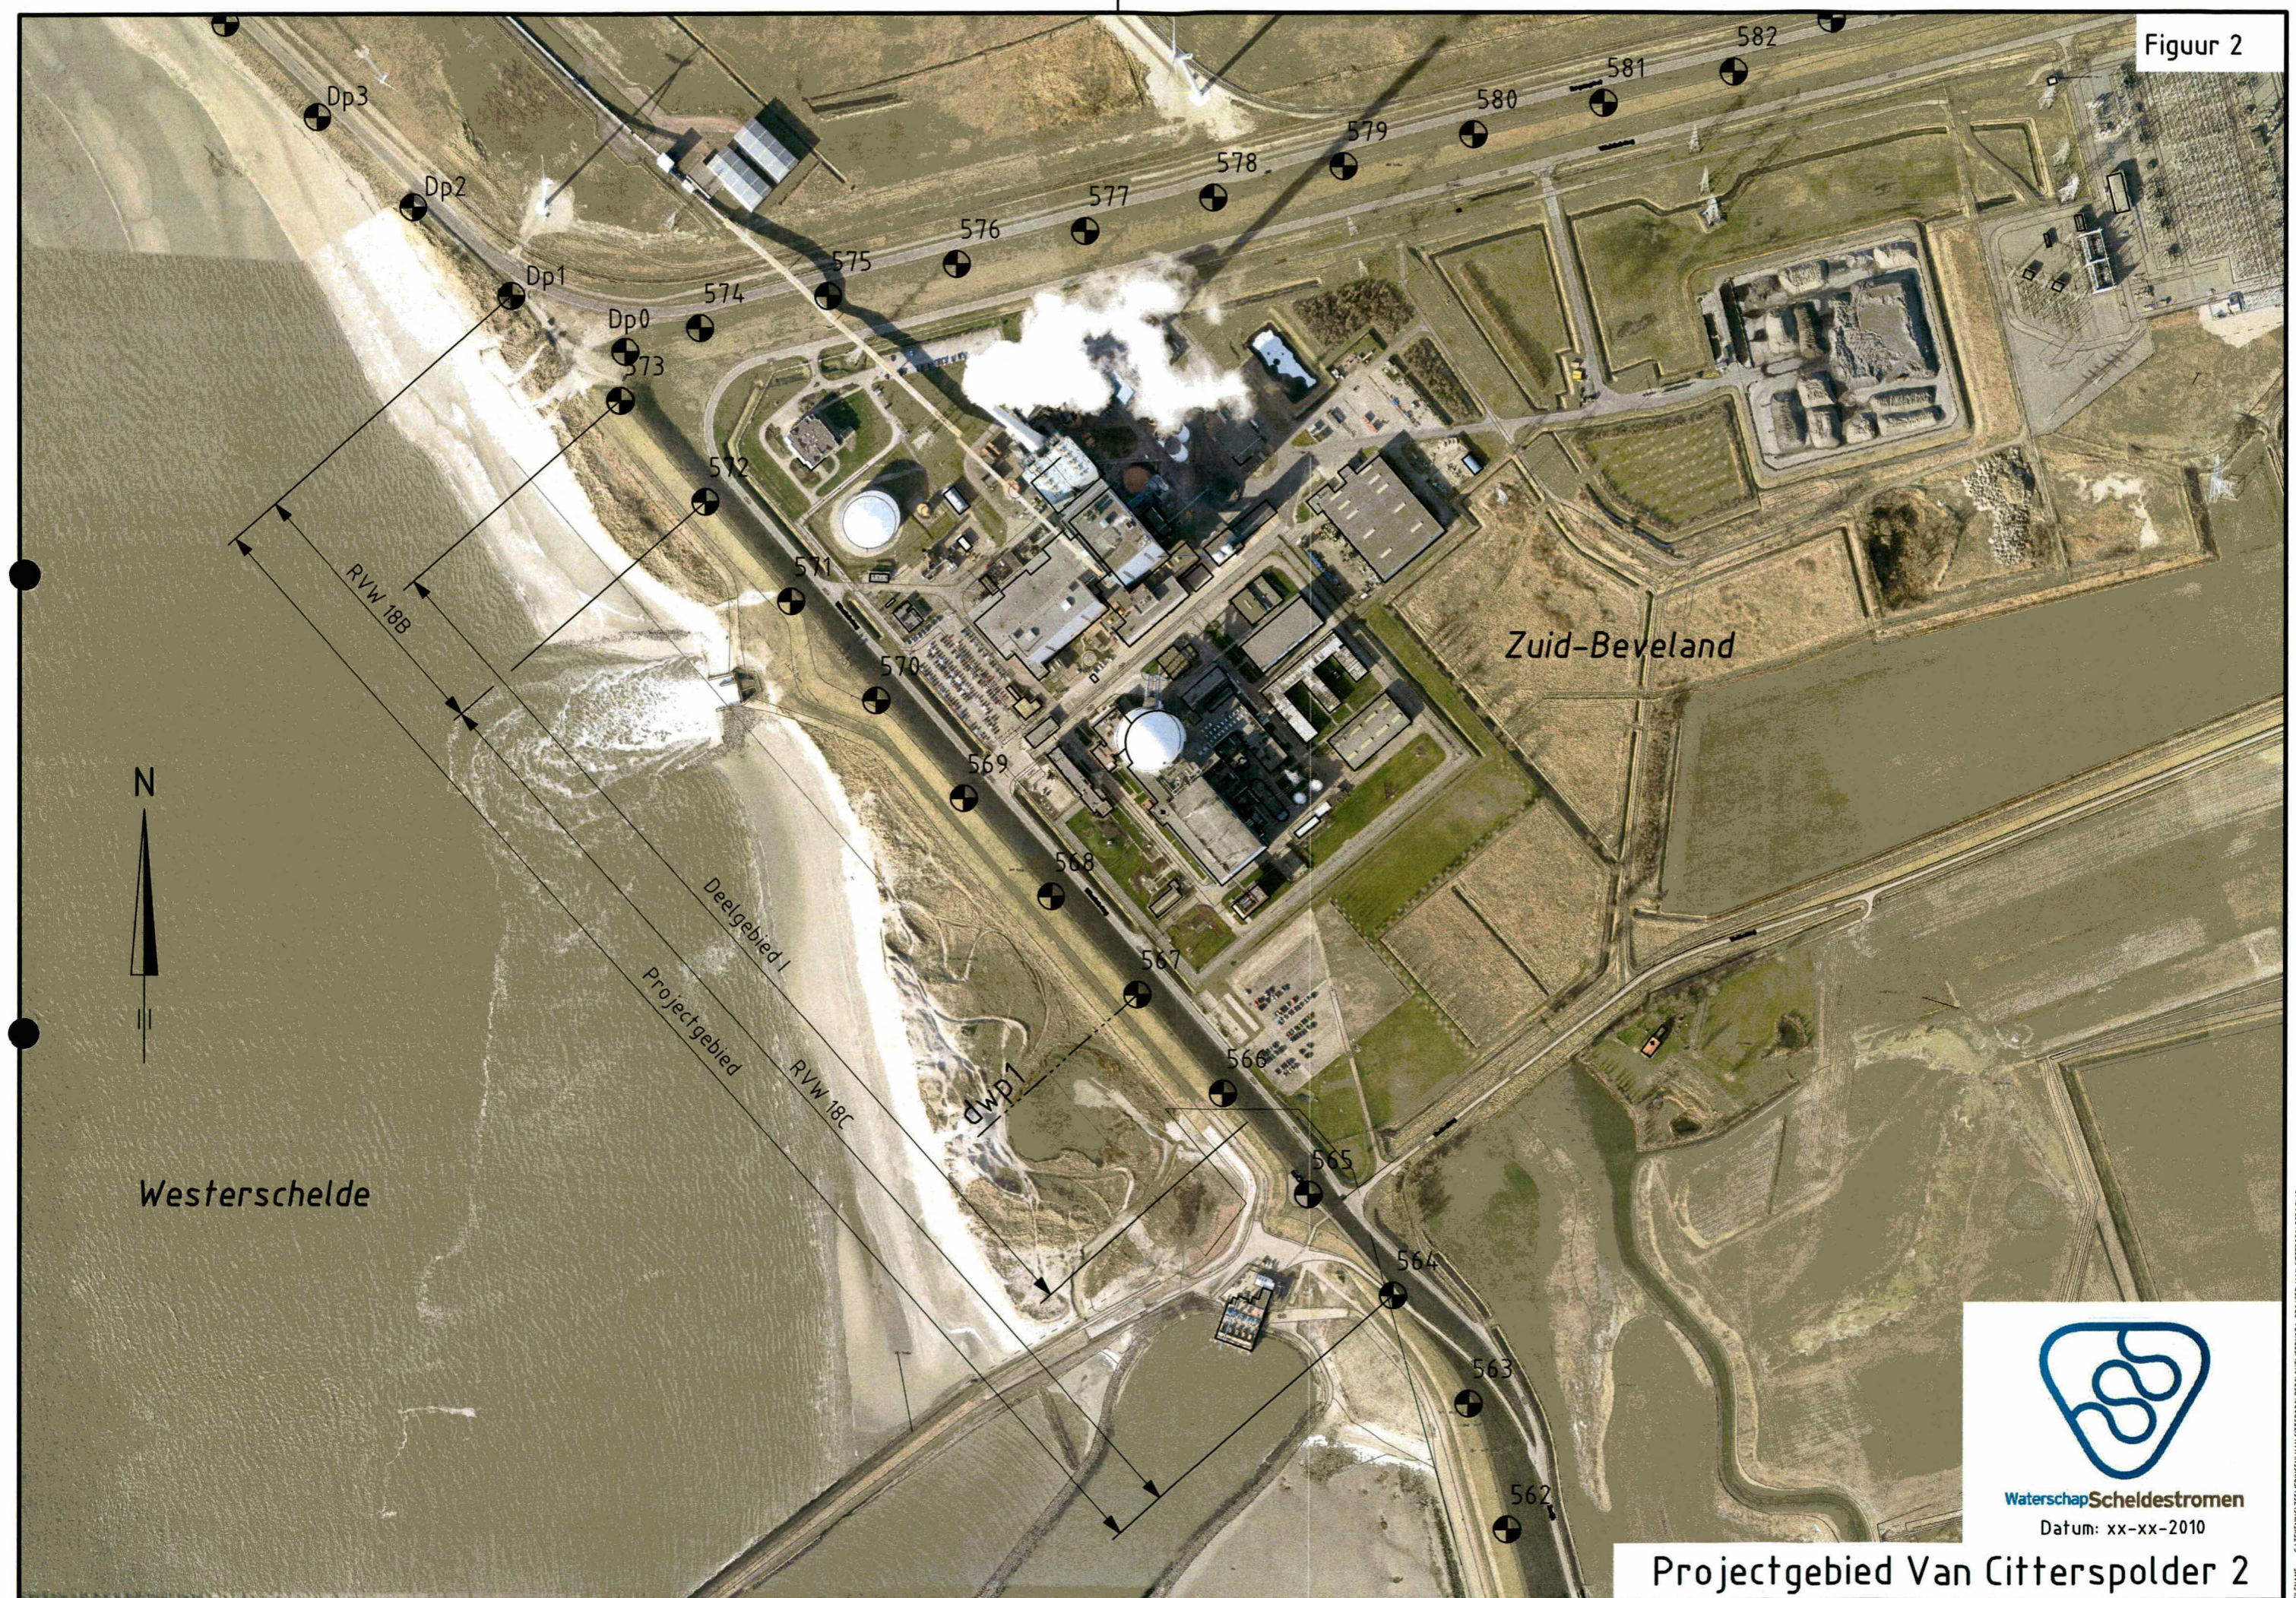
Figuur 2

Projectgebied Van Citterspolder 2
