# Ontwerpnota Oostelijke Sloehavendam / Kaloot [W31]

Gepland jaar van uitvoering: 2012

PZDT-R-10085 ontw.

Projectbureau Zeeweringen Dijkverbetering Ontwerpnota Ontwerpnota			Status: Definitief Versie: D2 Datum: 25-05-2010	
controle	Auteur	Intern	Toetsgroep	Projectbureau Zeeweringen
Naam:	J.W.T. Beijer	G. Wijkhuizen	Y. Provoost	B. Kortsmid
Paraaf:

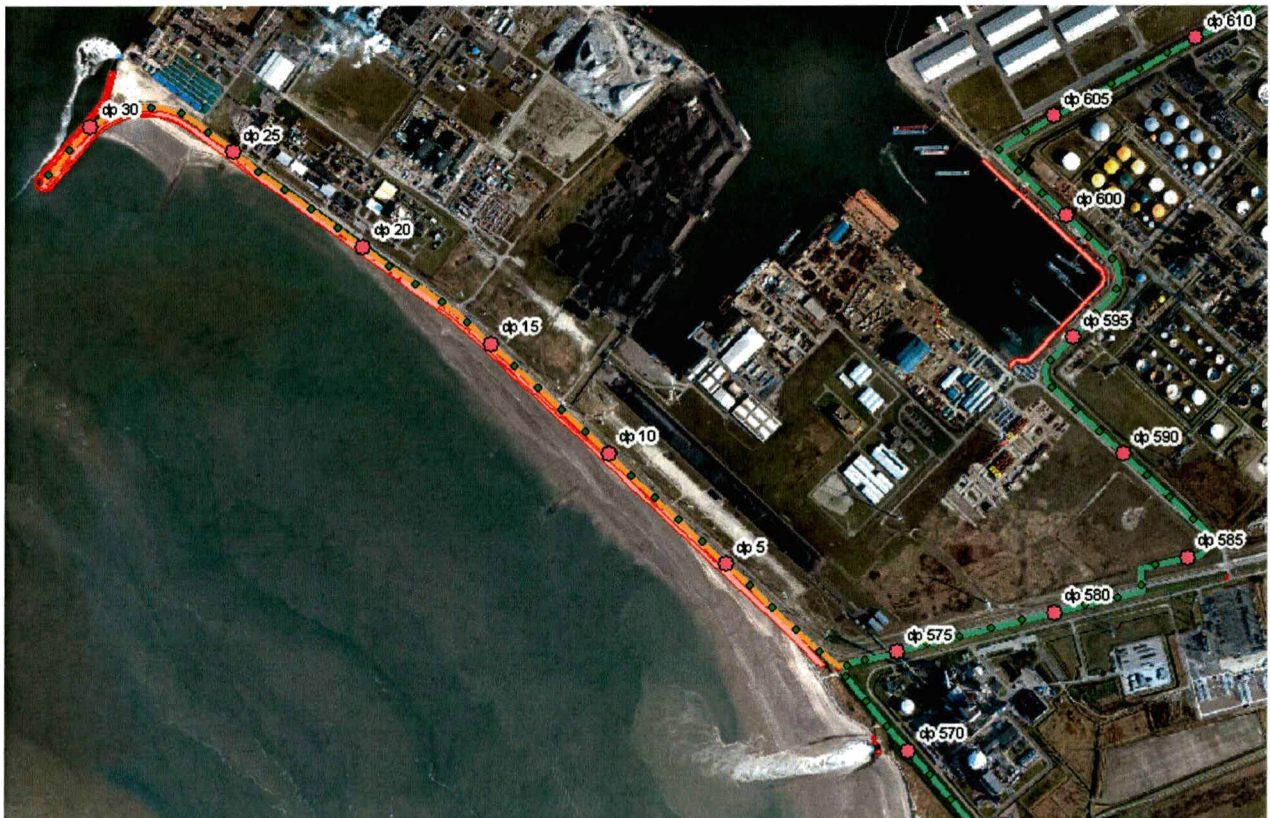
**Figuur 1**, Situatie met dijkpaalnummering
