Ontwerpnota Hollarepolder Joanna-Mariapolder [26/27]

PZDT-R-10327 ontw.

Projectbureau Zeeweringen		Status: definitief		
Dijkverbetering: Hollarepolder Joanna-Mariapolder		Versie: d1		
Ontwerpnota		Datum: 5-1-2010		
controle	Auteur	Intern	Toetsgroep	Zeeweringen
Naam:	C. van der Vliet	G.J. Wijkhuizen	Y. Provoost	B. Kortsmid
Paraaf:				
Datum:				
Documentnummer: PZDT-R-10327 ontw

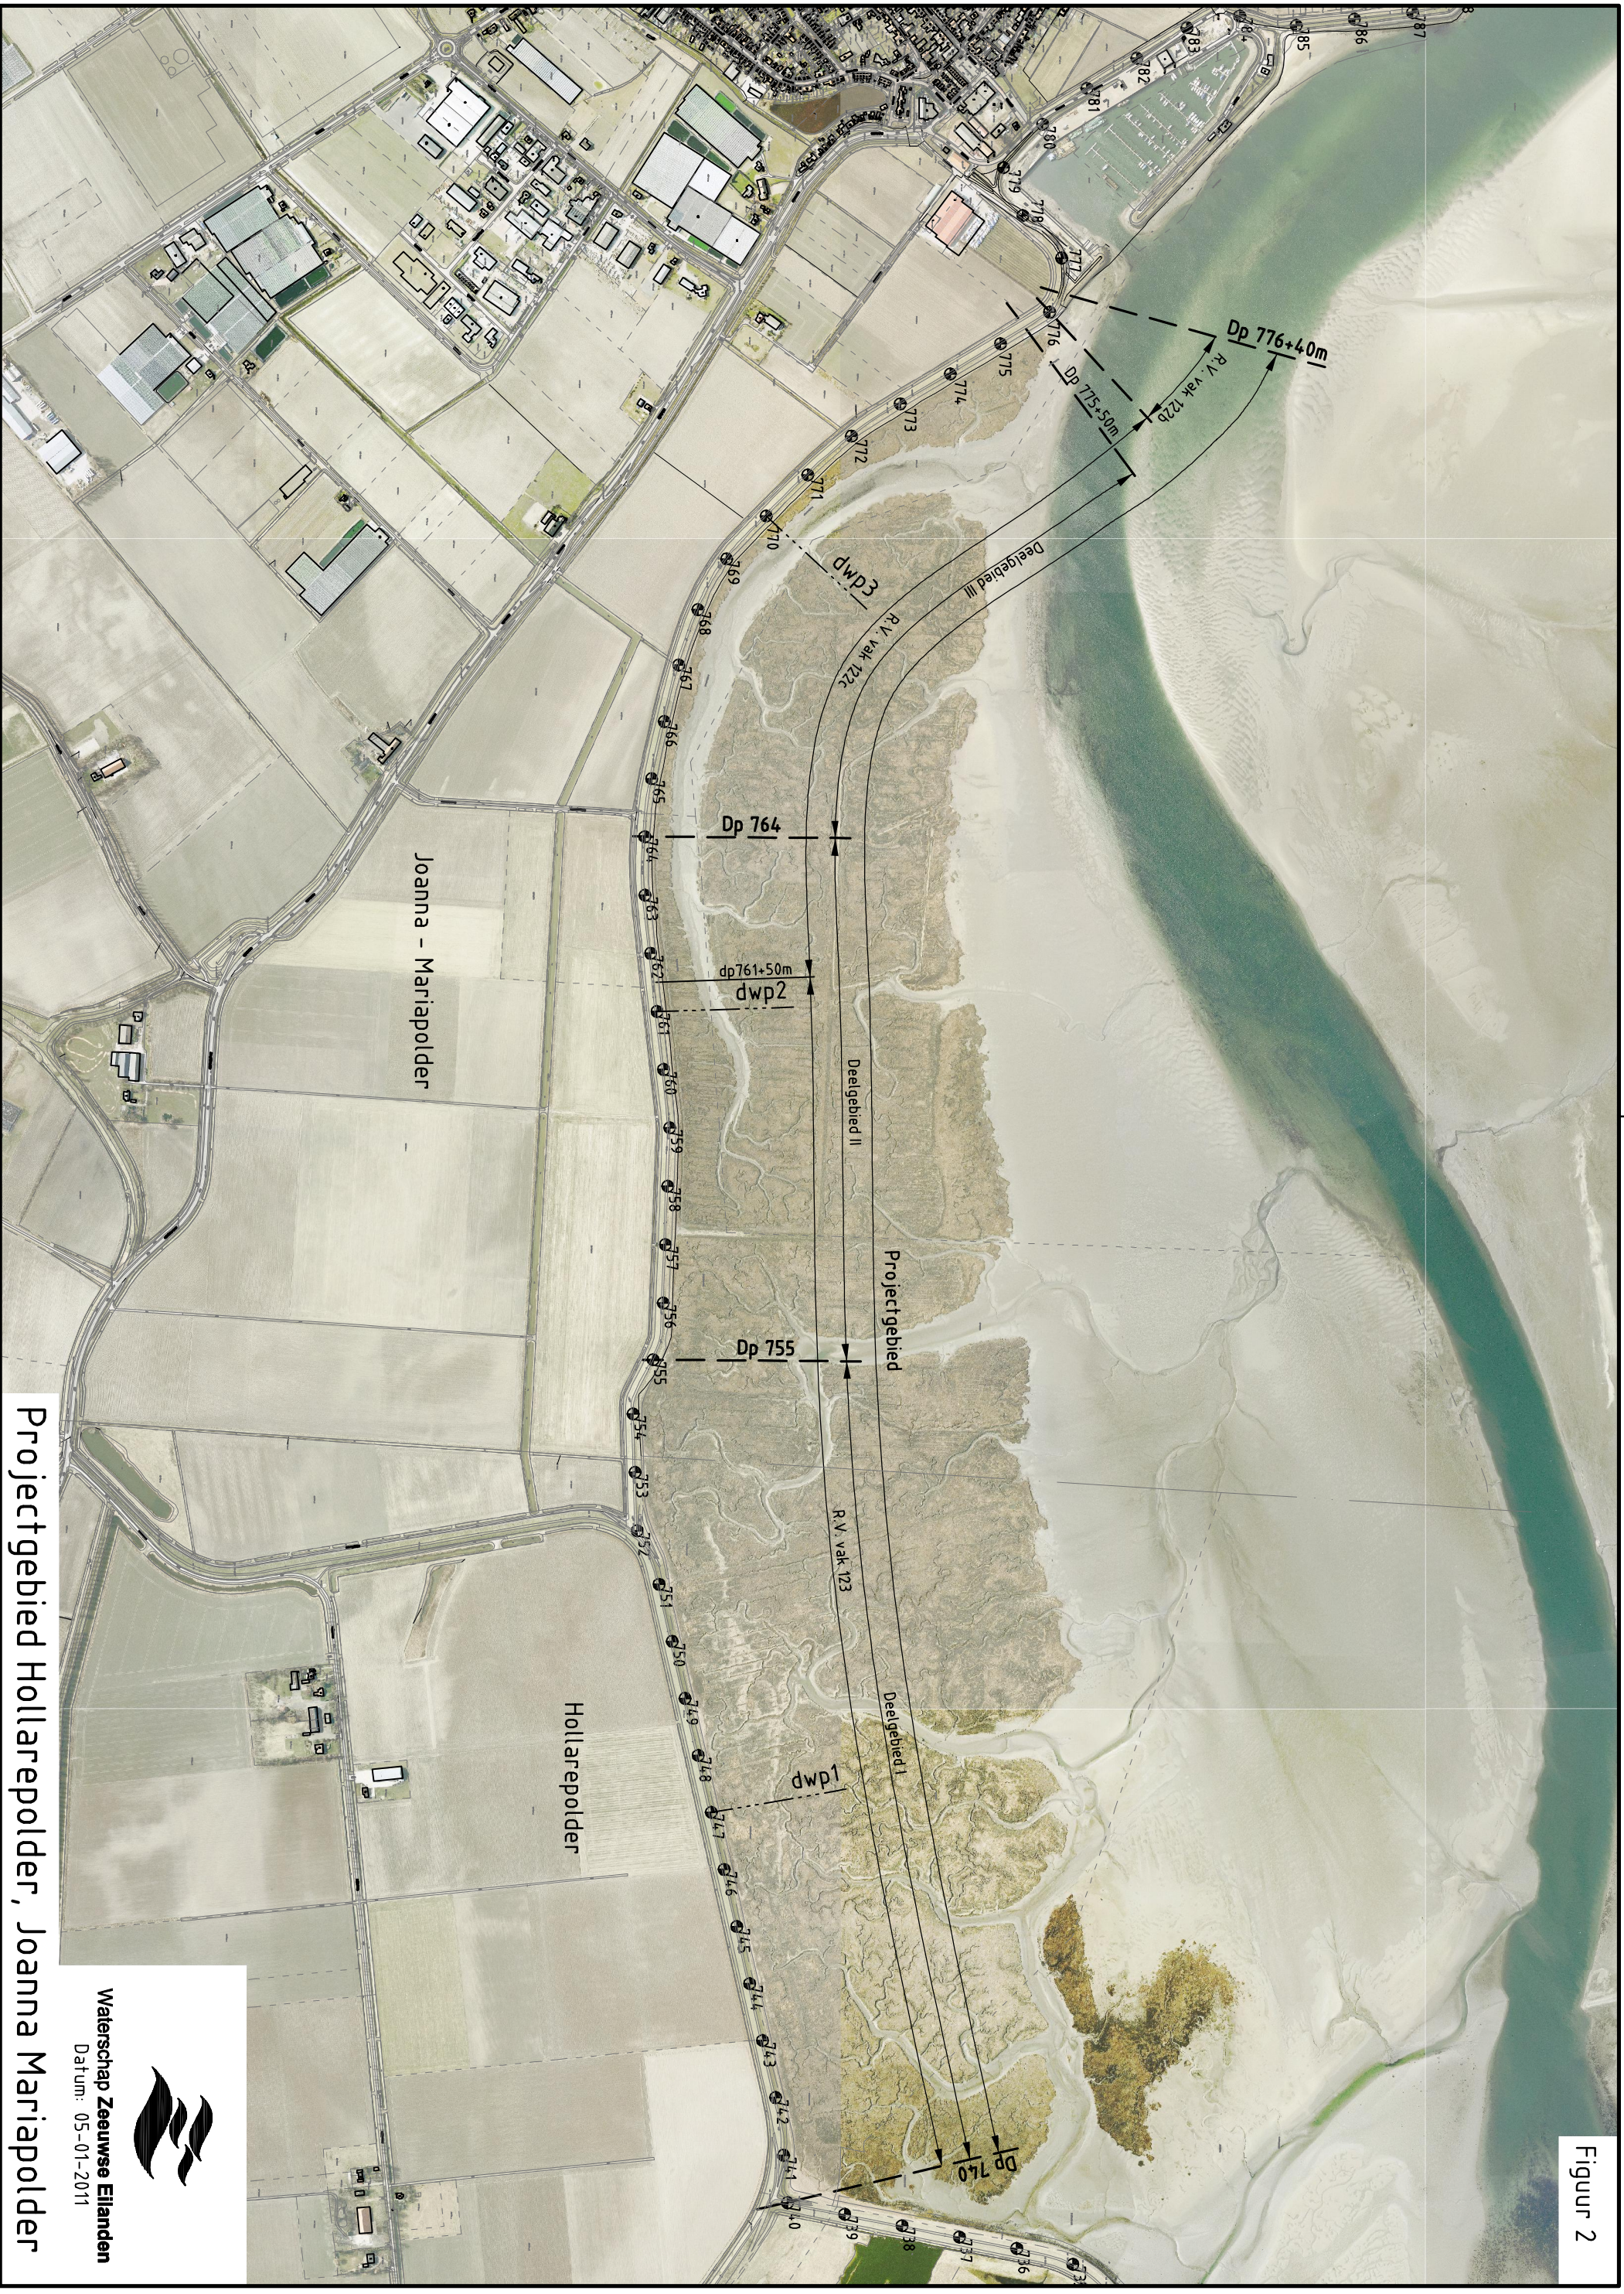
Figuur 2

Projectgebied Hollarepolder, Joanna Mariapolder

- Figuur 1: Overzichtssituatie
- Figuur 2: Projectgebied
- Figuur 3: Gloomingskaart huidige situatie
- Figuur 4: Gloomingskaart eindbeoordeling toetsing
- Figuur 5: Gloomingskaart variant 1
- Figuur 6: Gloomingskaart variant 2 (voorkeur)
- Figuur 7: Dwarsprofiel I, dp740 – dp755
- Figuur 8: Dwarsprofiel II, dp753+50m – dp764
- Figuur 9: Dwarsprofiel III, dp764 – dp775+40m
- Figuur 10: Transportroutes

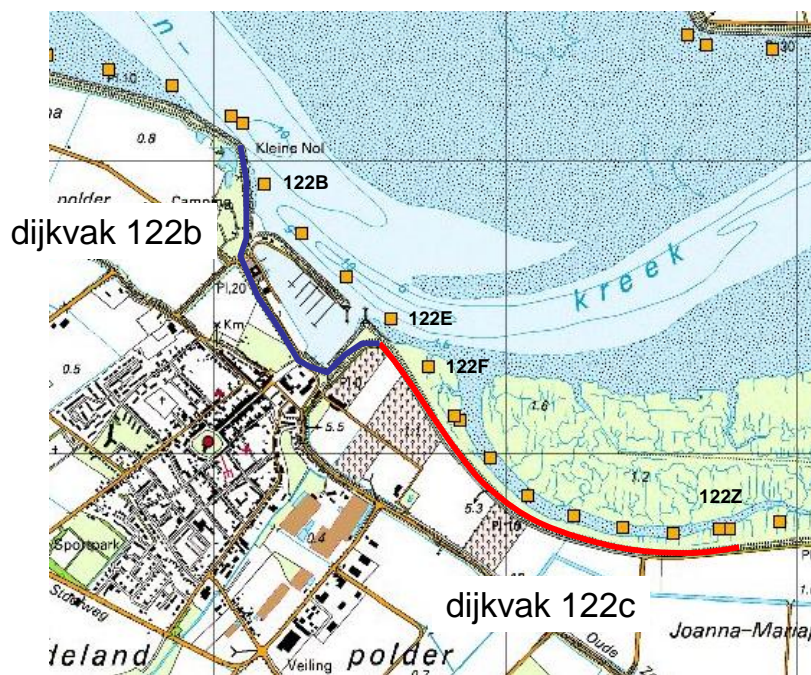
Figuur 1: Dijkvak 122b opgesplitst in dijkvakken 122b en 122c

- Het westelijke deel van het dijktraject ligt aan diep water, namelijk de Krabbenkreek. Voor het oostelijke deel van het traject ligt een schor dat een dusdanige hoogte heeft dat alleen de lage schordelen met hoogwater worden overstroomd. Door het lage en hoge voorland verschilt het golfklimaat voor deze delen en **wordt geadviseerd voor het westelijke en oostelijke deel verschillende golfvoorwaarden te gebruiken. Dit houdt in dat het huidige dijkvak 122b oostelijk van de jachthaven, ter plaatse van dijkkilometer 70.6 wordt opgesplitst in dijkvak 122b en 122c (zie Figuur 1).**

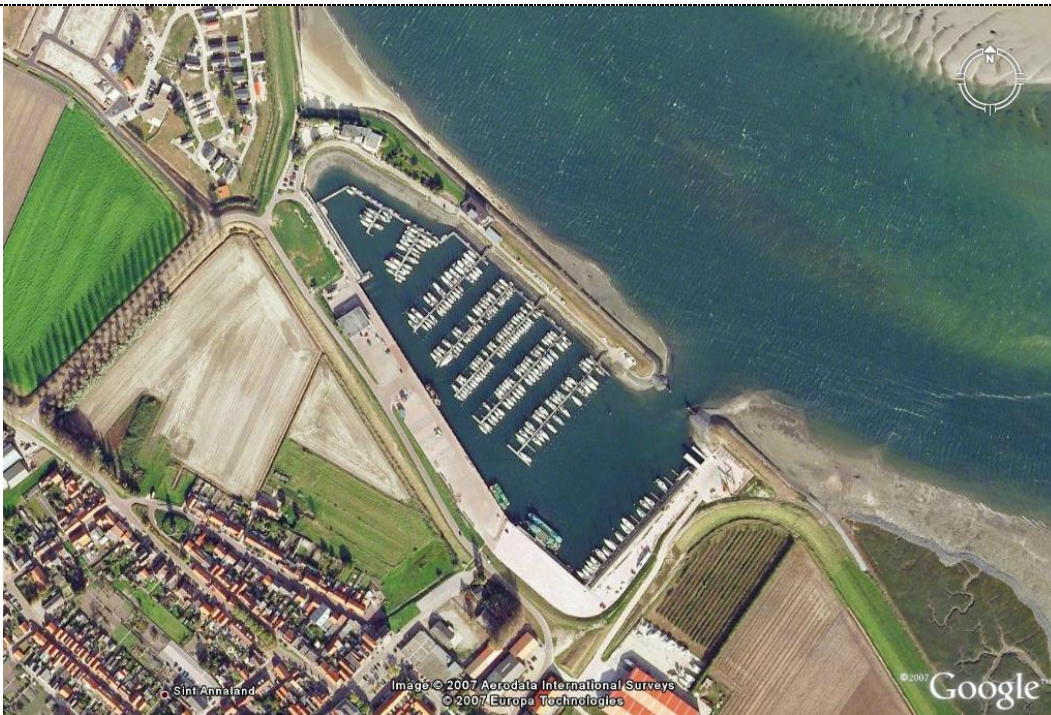
Figuur 4: Haven bij Sint Annaland

- Havendammen: Ten oosten van Sint Annaland ligt een haven met twee havendammen (zie Figuur 4). Het projectbureau Zeeweringen overweegt om aan de binnenkant van de haven de bestaande bekledingen en kadewerken te versterken, en heeft daarom gevraagd om de golfcondities van de buitenkant te vertalen naar de binnenkant van de haven. De golfcondities in de havenmonding en de haven zijn beschreven in Bijlage 2. De golfcondities in Bijlage 2 gelden alleen als de voorliggende havendammen bestand worden gemaakt tegen de 1/4000 jr golfcondities. Anders moeten de randvoorwaarden aan buitenzijde worden genomen.

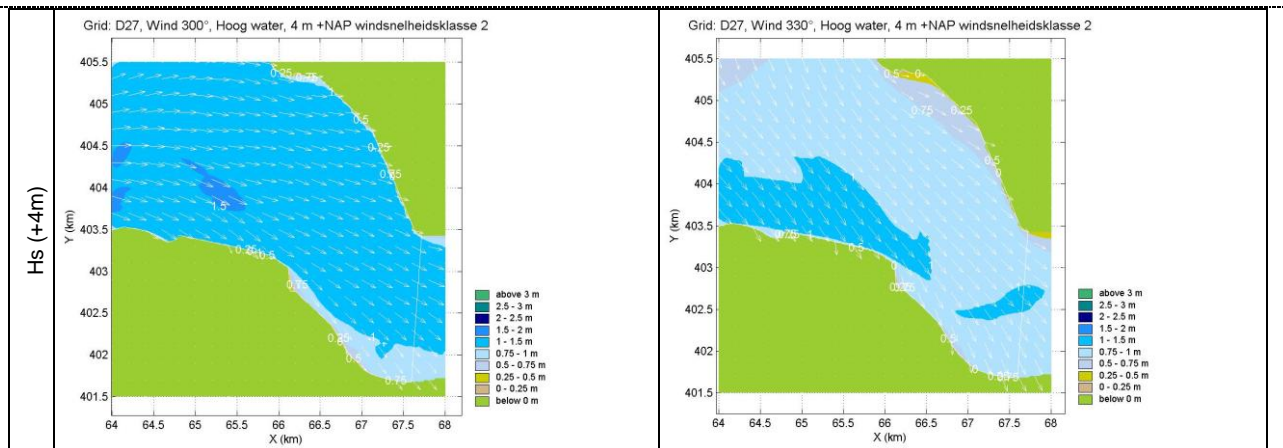
In het eerste figuur is het dijktraject rood weergegeven. Voor de zuidelijk gelegen dijkvakken ligt een schor dat droog komt te liggen bij laagwater (NAP +0m). Door het hoge voorland zijn de golfcondities voor dit deel minder zwaar.

Figuur 5: SWAN resultaten voor H_s bij een waterstand van NAP +0m en NAP +4m. Van links naar rechts met ruimende wind.

Alle dijkvakken (122b t/m 123) in het beschouwde traject worden het zwaarst belast door golven bij windrichtingen tussen 300 en 330 graden. Bij deze windrichting kan in dit deel van de Oosterschelde golfgroei plaats vinden over een relatief grote afstand, namelijk over het Mastgat en de Krabbenkreek. Dit geldt echter niet voor de haven. De maatgevende windrichting voor de uitvoerpunten in de haven verschilt veel per uitvoerpunt en per waterstand. Dit wordt veroorzaakt doordat per uitvoerpunt, per golfrichting en per waterstand het aandeel van transmissie, diffractie en lokale golfgroei varieert (zie bijlage 2). In Figuur 5 wordt de golfhoogte weergegeven bij een waterpeil van NAP +0 meter en NAP +4m voor twee verschillende windrichtingen: 300 en 330 graden.

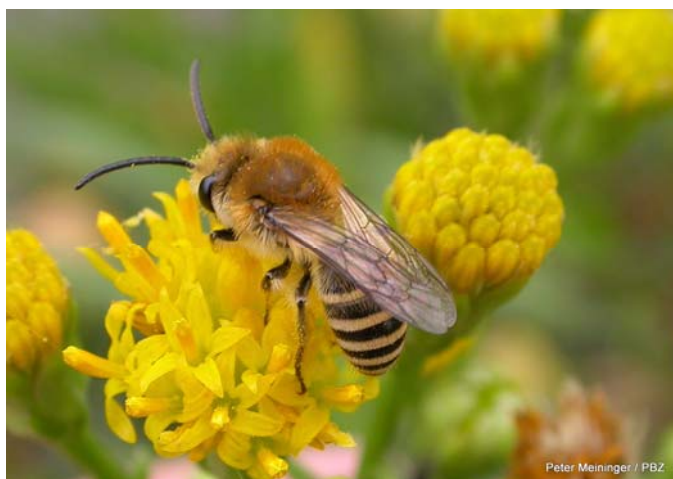
Als goed voorbeeld kunnen de bijenhoeven dienen zoals aangelegd langs de Eerste en Tweede Bathpolder: een ringdijkje van klei, gevuld met een kern van zand (op richels).

Voorgesteld wordt op het dijktraject Hollarepolder - Joanna-Mariapolder op twee plaatsen een bijenhotel aan te leggen, op een onderlinge afstand van ongeveer 1 km.
