# Ontwerpnota Zuidhoek Havenkanaal Oost, Galgepolder tot Haven De Val [10]

PZDT-R-13195 ontw

Projectbureau Zeeweringen		Status: Definitief		
Dijkverbetering: Zuidhoek Havenkanaal Oost, Galgepolder tot Haven de Val		Versie: 1		
Ontwerpnota		Datum: 28-05-2013		
controle	Auteur	Intern	Toetsgroep	Projectbureau Zeeweringen
Naam:	[Redacted]			
Paraaf:				
Datum:	28-05-2013	28-05-2013		
Documentnummer: PZDT-R-13195 ontw

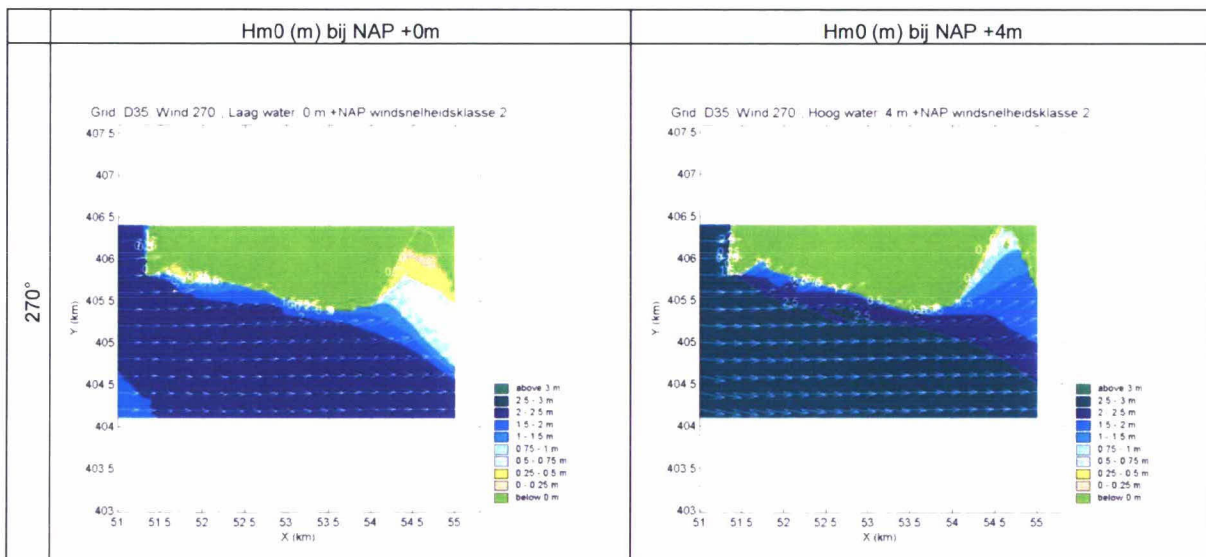
**Figuur 4: SWAN (fijn rooster) resultaten voor  $H_{m0}$  (m) bij windrichting 270° en waterstand van NAP +0m en NAP +4m**

Door de ligging van het dijktraject aan de noordoever van de Oosterschelde kan vanaf de Oosterschelde-kering ongehinderd golfgroei plaats vinden via de Roompot en de schaar van Colijnsplaat (zie Figuur 3 en 4). Voor alle dijkvakken geldt dan ook dat westelijke winden (240° tot 270°) maatgevend zijn, met uitzondering van de dijkvak 156b (Tabel 6.2 en 6.3) bij een waterstand van NAP+2m, alwaar de windrichting 150 graden maatgevend is.
