Rapportage toetsing bekleding

Ten behoeve van overdracht van uitgevoerde werken in het kader van
het project Zeeweringen

Gebied: Oosterschelde
Vliete- en Thoornpolder (Noord-Beveland)
Traject: dijkpaal 1871 - 1905

Datum: 18 januari 2011
Versie: 0.1
Status: definitief

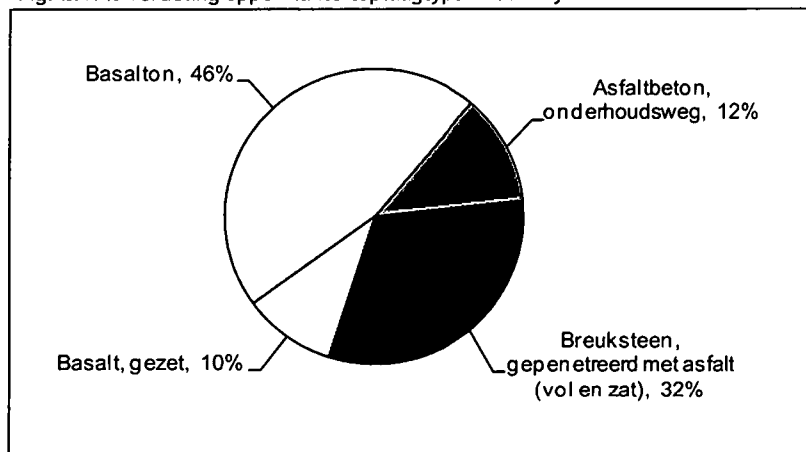
Fig. 2.1: %-verdeling oppervlakte toplaagtypen noordzijde Noord-Beveland

In 2007 is de oude bekleding langs de Vliete- en Thoornpolder deels vervangen door een nieuwe bekleding van basalt en deels overlaagd met gepenetreerde breuksteen. In figuur 2.1 is een overzicht gegeven van de procentuele verdeling van de oppervlaktes van de aanwezige harde bekledingstypen van het dijktraject tussen dijkpaal 1871^{+33m} en 1905 op Noord-Beveland. In totaal is iets meer dan 85.000 m² harde bekleding aanwezig. De voorkomende harde bekledingstypen zijn basalt, basalt en met asfalt gepenetreerde breuksteen.

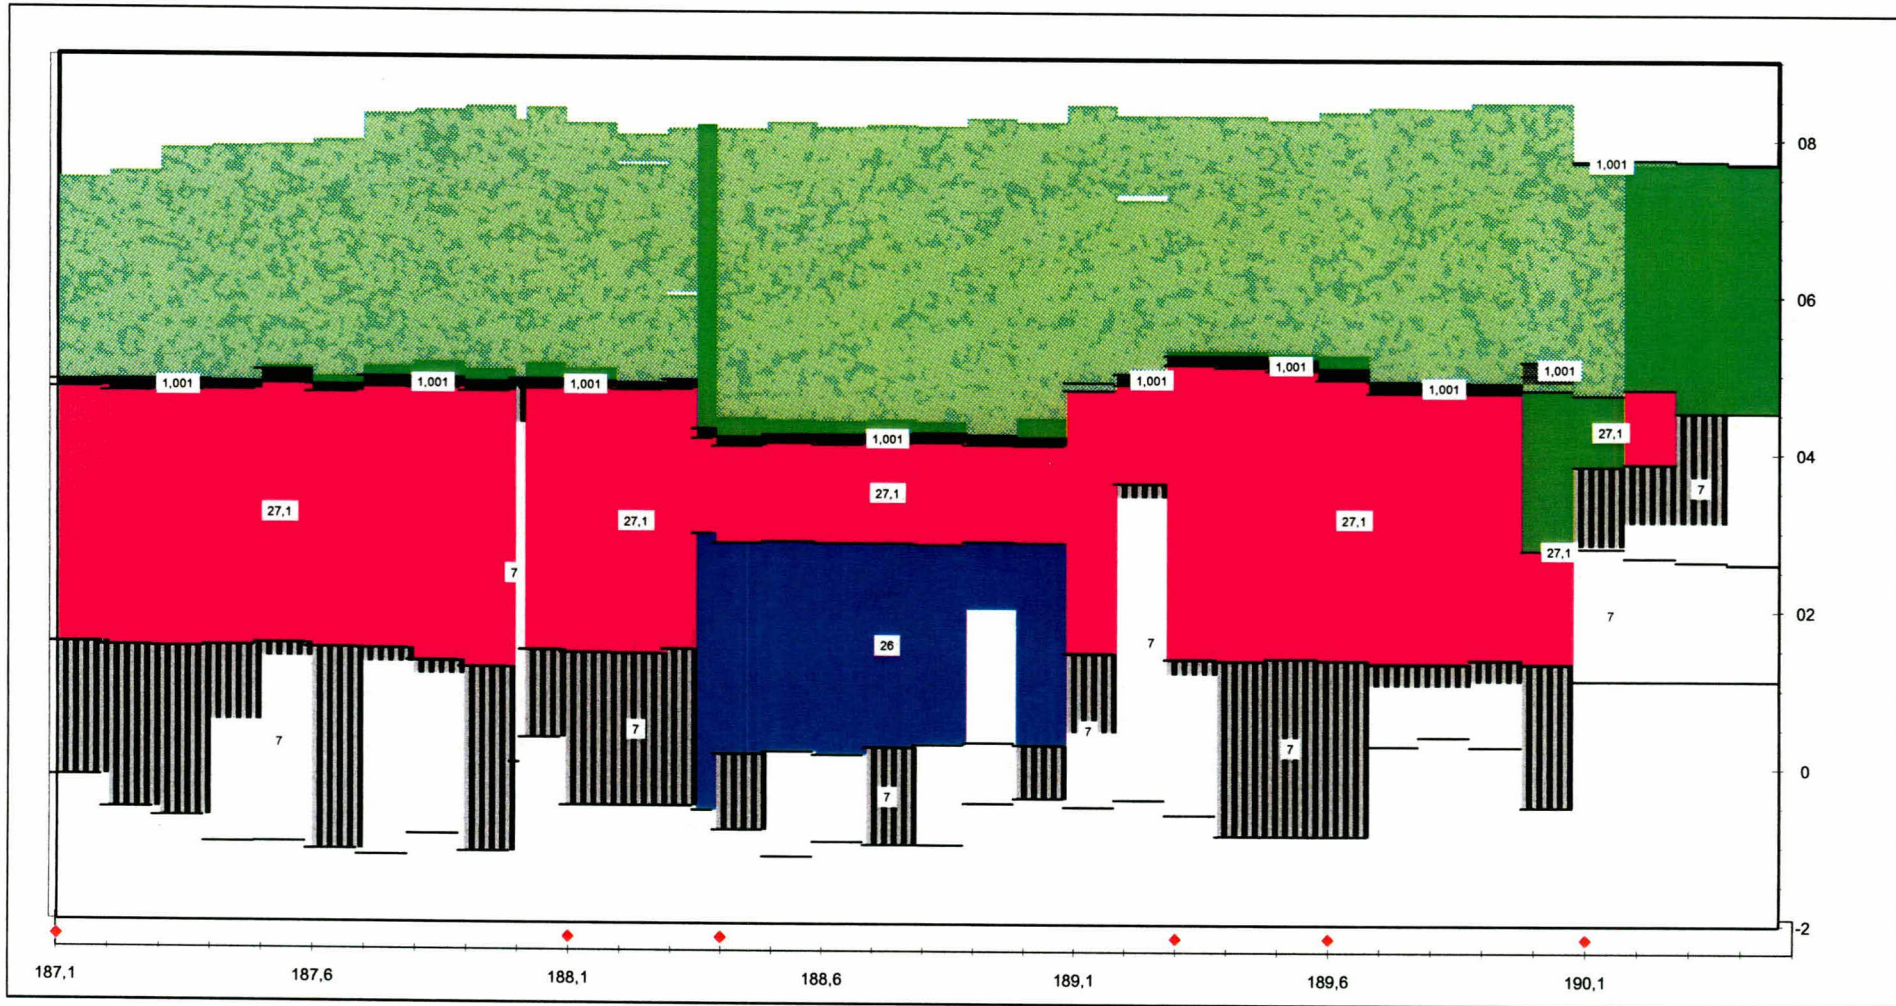
bijlage 7.0

Label : toplaag type

Legenda	47.4 gras	natuursteen	platen	betonblokken	betonzuilen	27,3	totaal
onzichtbaar vlak	8.8 basalt	10.4 asfalt	27.3 asfalt penetratie	beton penetratie	overlaging/eco/mat	totaal : 209,9 (x 1000 m²)

dp 1871 - dp 1905

7	Vooraanzicht toplaagindeling, geschematiseerd op basis van de dwarsprofiellocaties
1 per traject (figuur)	<p>Indeling van de toplaagtype conform de kolommen "vlakcode" en "onderlinge samenhang" van de materiaaltabel. Voor de gebruikte kleuren wordt verwezen naar de legenda waar eveneens de oppervlakten per vlakcode zijn vermeld. De horizontaal geprojecteerde oppervlakten zijn berekend op basis van de gekozen dijkvakindeling. Hierdoor zal enige afwijking optreden met de werkelijk geprojecteerde oppervlakten, zoals deze met GIS bepaald zijn.</p> <p>Op de verticale as worden de hoogtematen weergegeven ten opzichte van NAP.</p> <p>Onzichtbare vlakken zijn met diagonale lijnen weergegeven.</p> <p>> Standaard labelkeus: Toplaagtype als ingevoerd</p>
