## Revisie Toetsing

Burgh- en Westlandpolder (dp 0001 – 0027)  
bestek ZLD-6096

PZDT-M-10151 rev

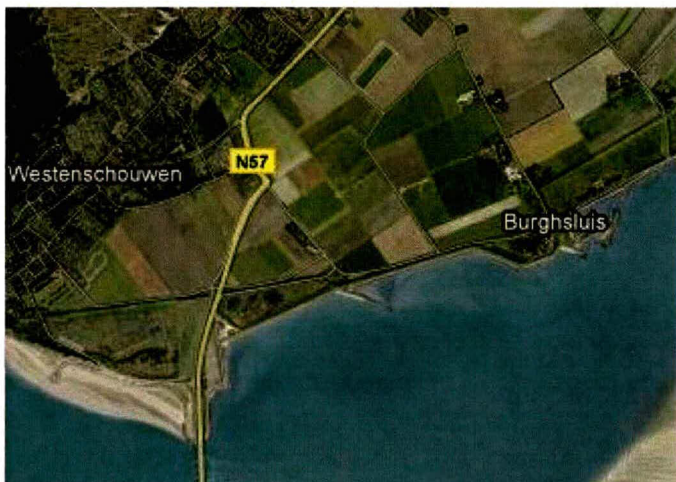
*Figuur 1: Luchtfoto Burgh- en Westlandpolder (bron: [www.maps.google.nl](http://www.maps.google.nl))*

Een luchtfoto van het traject is weergegeven in figuur 1.
