Aanvullend detailadvies natuurwaarden zeewering Eilanddijk

Aanvullende detailadvies natuurwaarden zeewering

Detailadviezen dijken Westerschelde (7201F0401)

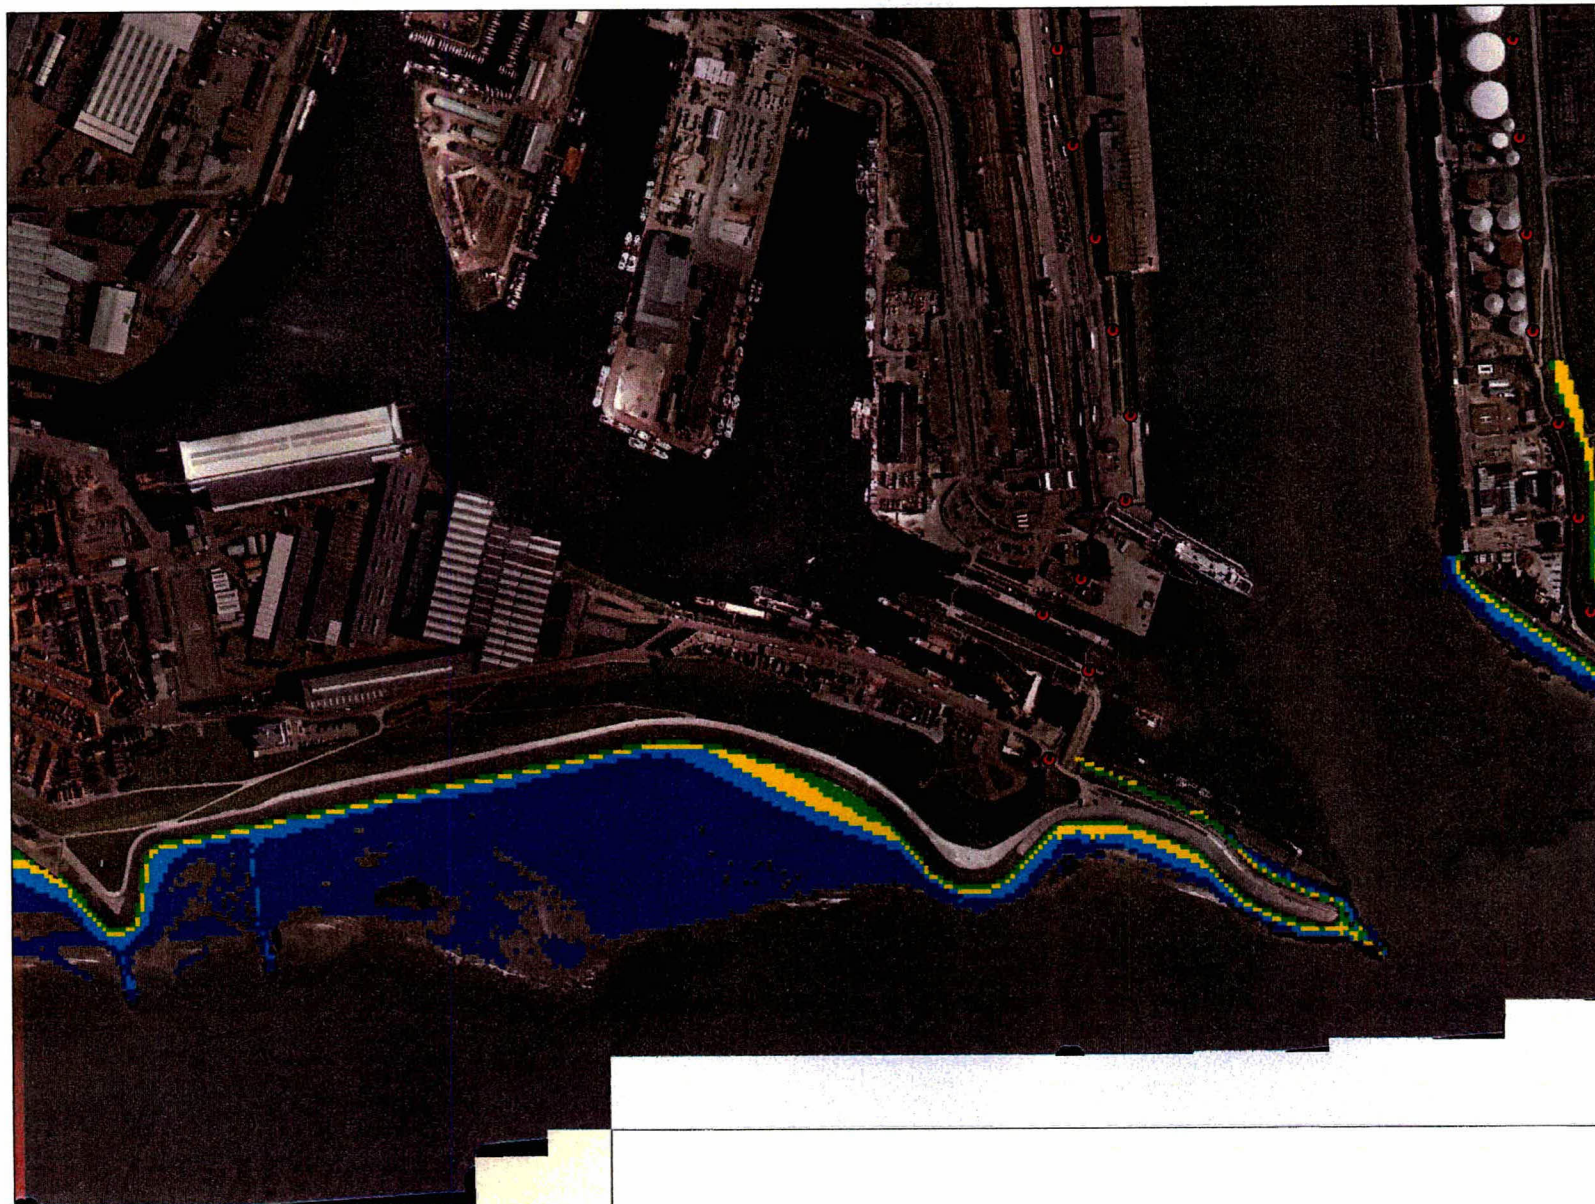
## Eilanddijk

Hoogte slik in meters  
t.o.v. NAP (2001)

-   -2m tot -1m
-   -1m tot 0m
-   0m tot 1m
-   1m tot 2m

Het voorland bij dit dijkvak bestaat bij het gedeelte Eilanddijk uit het kwalificerende habitatype 1130 Estuaria. De gedeeltes in de buitenhaven hebben geen kwalificerend habitatype als voorland. Met de werkzaamheden aan de dijk zal op de plekken waar slik aan de dijk grenst verstoring plaats vinden van dit habitatype. Hierbij zal geen vegetatie verstoord worden omdat deze niet voorkomt in dit habitatype. Wel zal de bodemopbouw van het slik verstoord worden daar waar dit uitgegraven wordt. Het slik grenzend aan de Eilanddijk is laag op de meeste plekken lager dan 1 meter onder NAP. Dit is weergegeven op bijgevoegde kaart. Op veel plaatsen is de kreukelberm goed te zien. De verwachting is dan ook dat de verstoring hier gering zal zijn. In hoeverre de verstoring van het slik zich zal herstellen wordt komende maanden onderzocht door het RIKZ en de MID. Medio juli zal hier een rapportage over komen. Wel is de verwachting dat hoe hoger het slik is des te langer het herstel zal duren. Een laag slik heeft een hogere dynamiek dan een hoog slik en zal daarom sneller herstellen.

Om onnodige schade aan het slik te voorkomen dient de werkstrook op het slik zo klein mogelijk gehouden te worden. Na de werkzaamheden moet het uitgegraven slik weer op zijn oude hoogte terug gebracht worden.
