## Rapportage toetsing bekleding

Ten behoeve van overdracht van uitgevoerde werken in het kader van  
het project Zeeweringen

Gebied: Oosterschelde  
Polder Burgh- en Westland (Schouwen-Duiveland)  
Traject: dijkpaal 1 - 27

Datum: 3 januari 2011  
Versie: 0.1  
Status: definitief

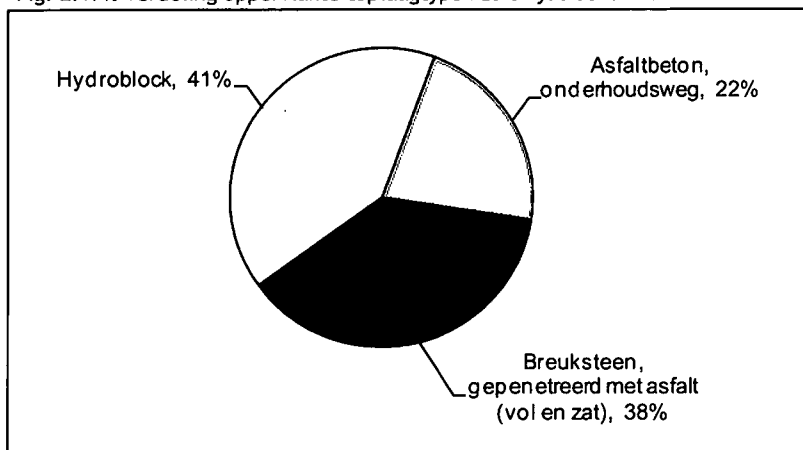
Fig. 2.1: %-verdeling oppervlakte toplaagtypen zuidzijde Schouwen-Duiveland

In 2007 is de oude bekleding langs de Polder Burgh- en Westland deels vervangen door een nieuwe bekleding van hydroblokken en deels overlaagd met gepenetreerde breuksteen. In figuur 2.1 is een overzicht gegeven van de procentuele verdeling van de oppervlaktes van de aanwezige harde bekledingstypen van het dijktraject tussen dijkpaal 1<sup>+55m</sup> en 26<sup>+125m</sup> op Schouwen-Duiveland. In totaal is bijna 55.000 m<sup>2</sup> harde bekleding aanwezig. De voorkomende harde bekledingstypen zijn hydroblokken en met asfalt gepenetreerde breuksteen.

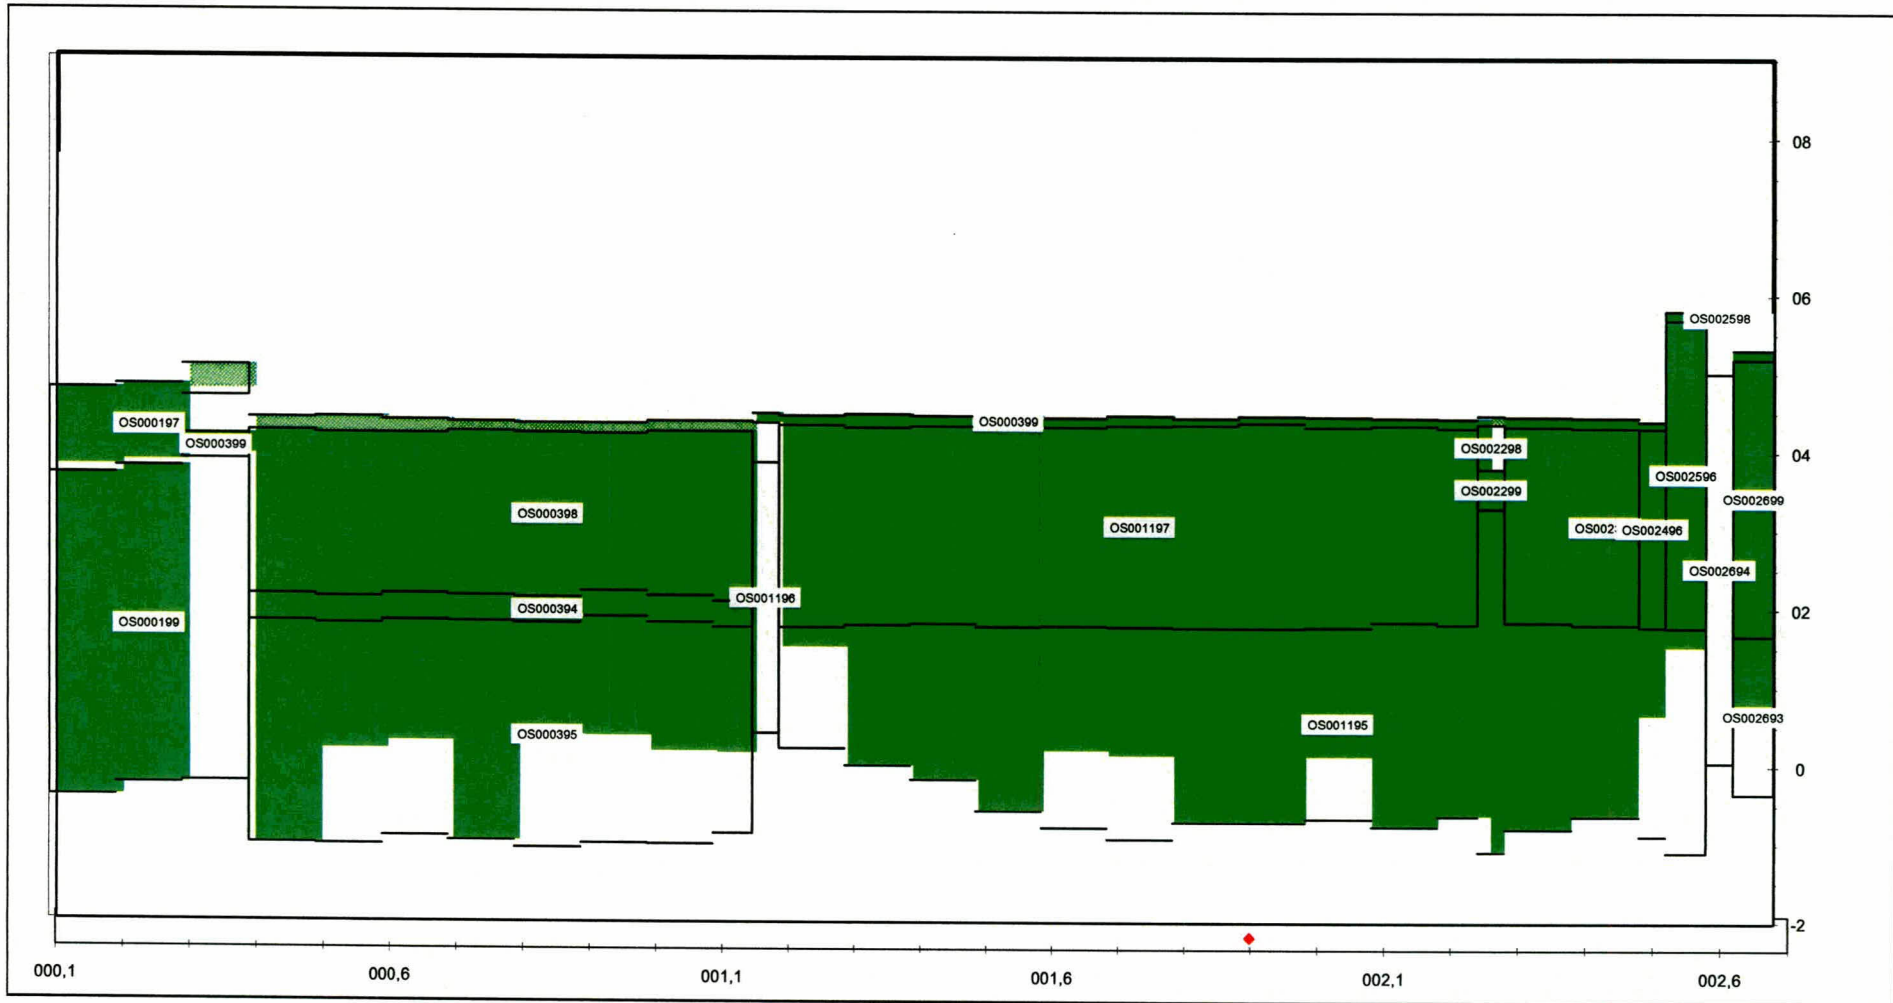
## bijlage 16.0

Label : vlakcode

Dyktafel Os 0001-0027 2011.0103 versie 4.05

voor score="goed" op basis van alleen toplaagstabiliteit

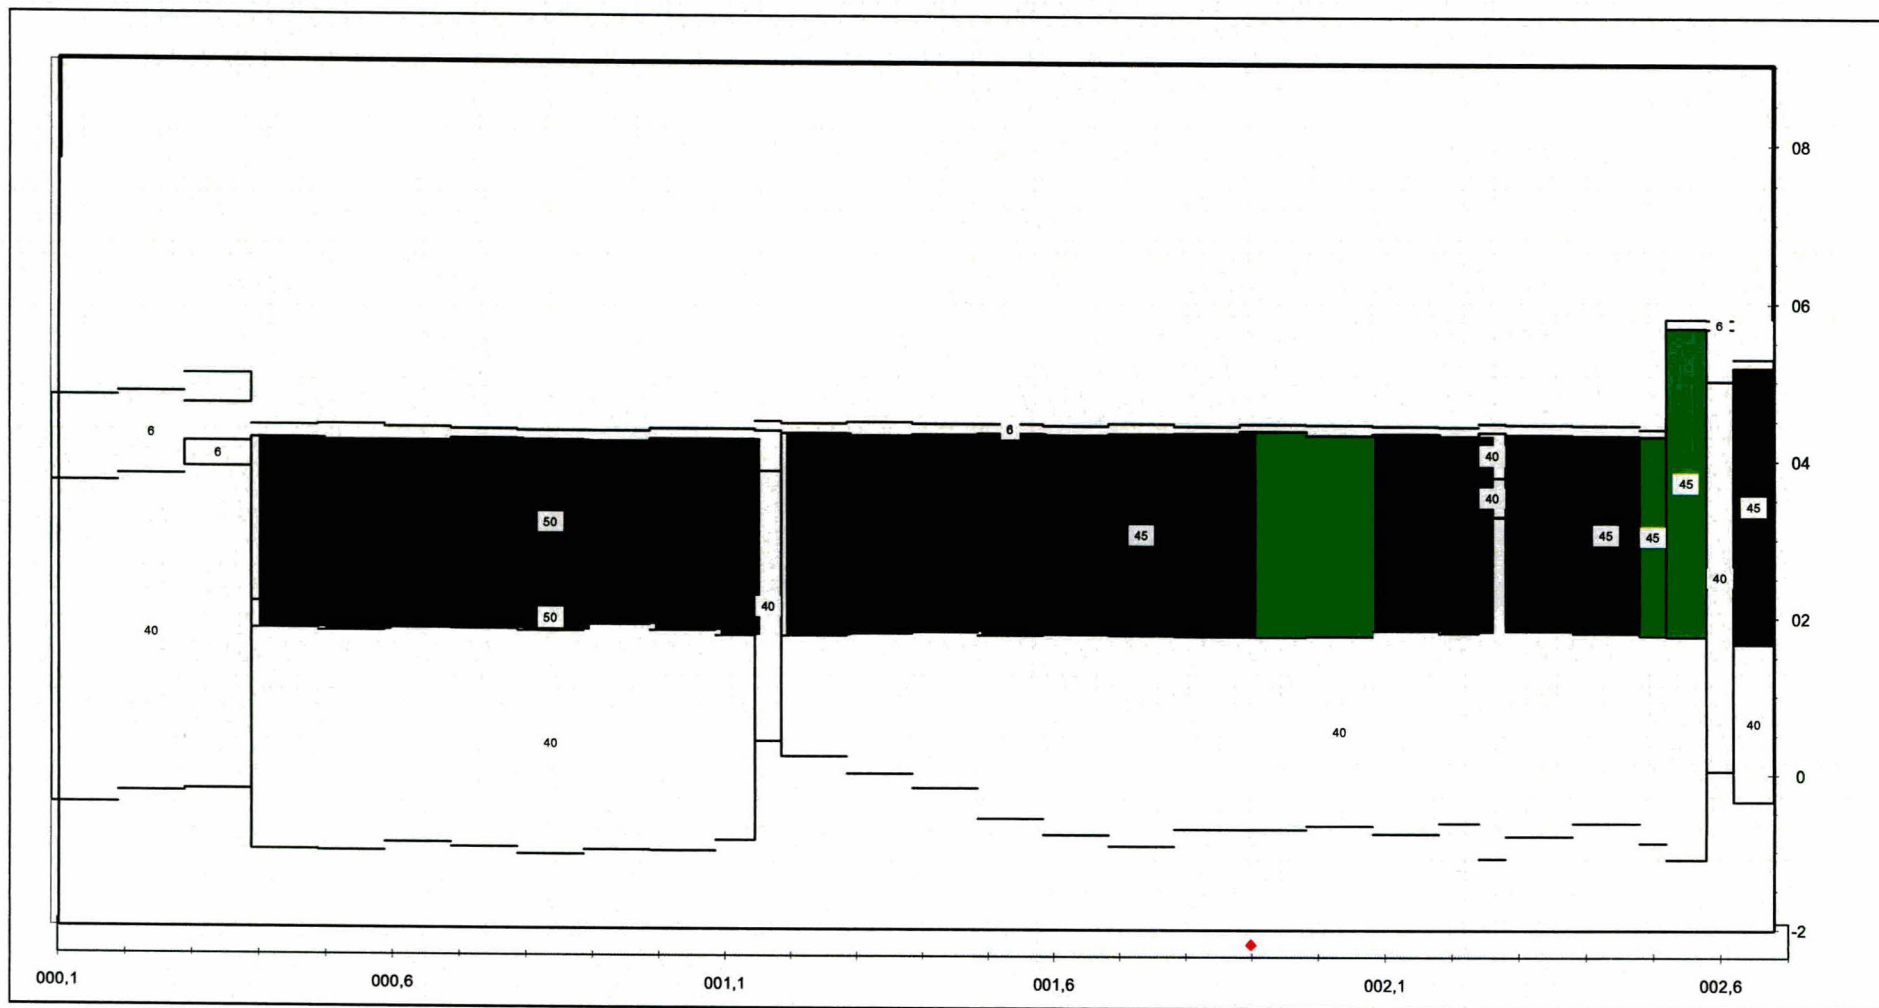
## bijlage 7.0

Label : aanwezige toplaagdikte  
eenheid: [cm]

Dyktafel Os 0001-0027 2011.0103 versie 4.05

conform materiaaltabel

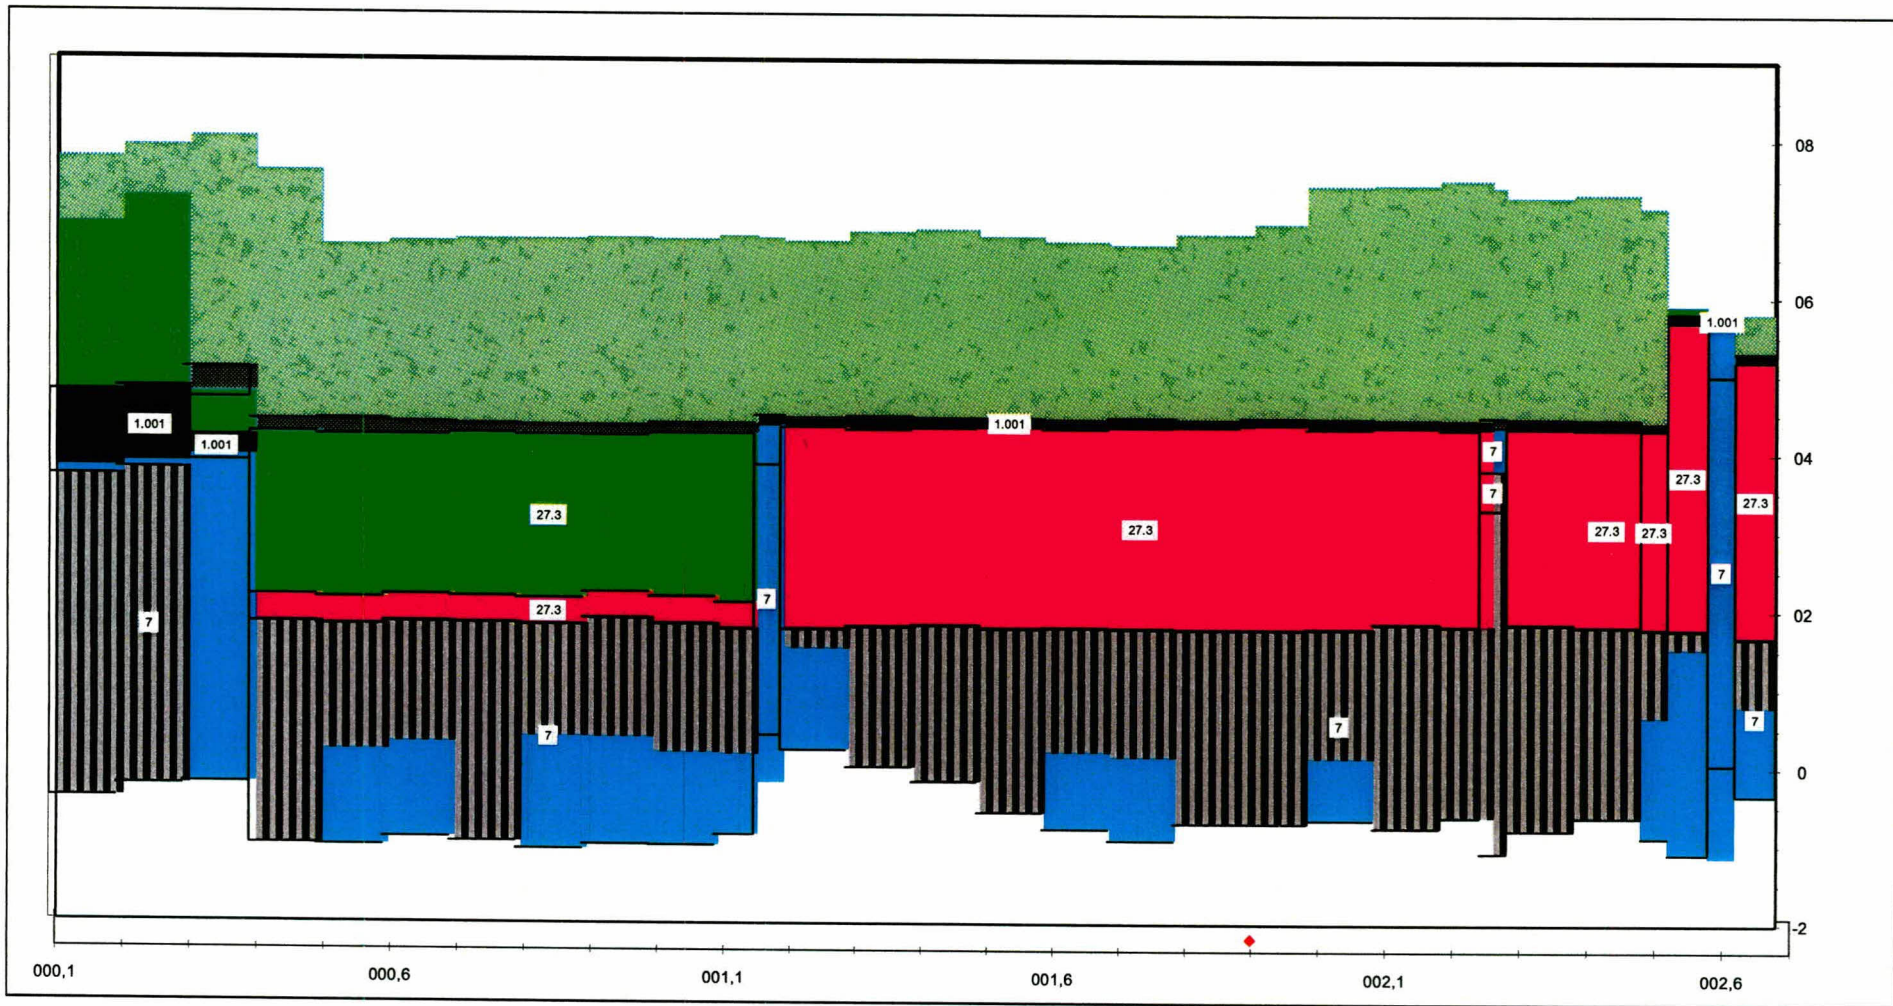
dp 1 - dp 27

Label : toplaag type

Dyktafel Os 0001-0027 2011.0103 versie 4.05

Legenda		32,7	gras	20,0	natursteen	11,8	asfalt	20,0	platen	21,5	betonzoulen	21,1	betonblokken	21,1	beton penetratie	overlaging/eco/mat	totaal
	onzichtbaar vlak																totaal : 145 ( x 1000 m²)
