# memo

Revisietoetsing veldbezoek 16 mei 2011  
Oud Kempenshofstedepolder, Margarethapolder  
dp 0836 – dp 0870 (Tholen 3)

PZDT-M-11142 rev

Revisietoetsing Tholen 3 Oud Kempenshofstede

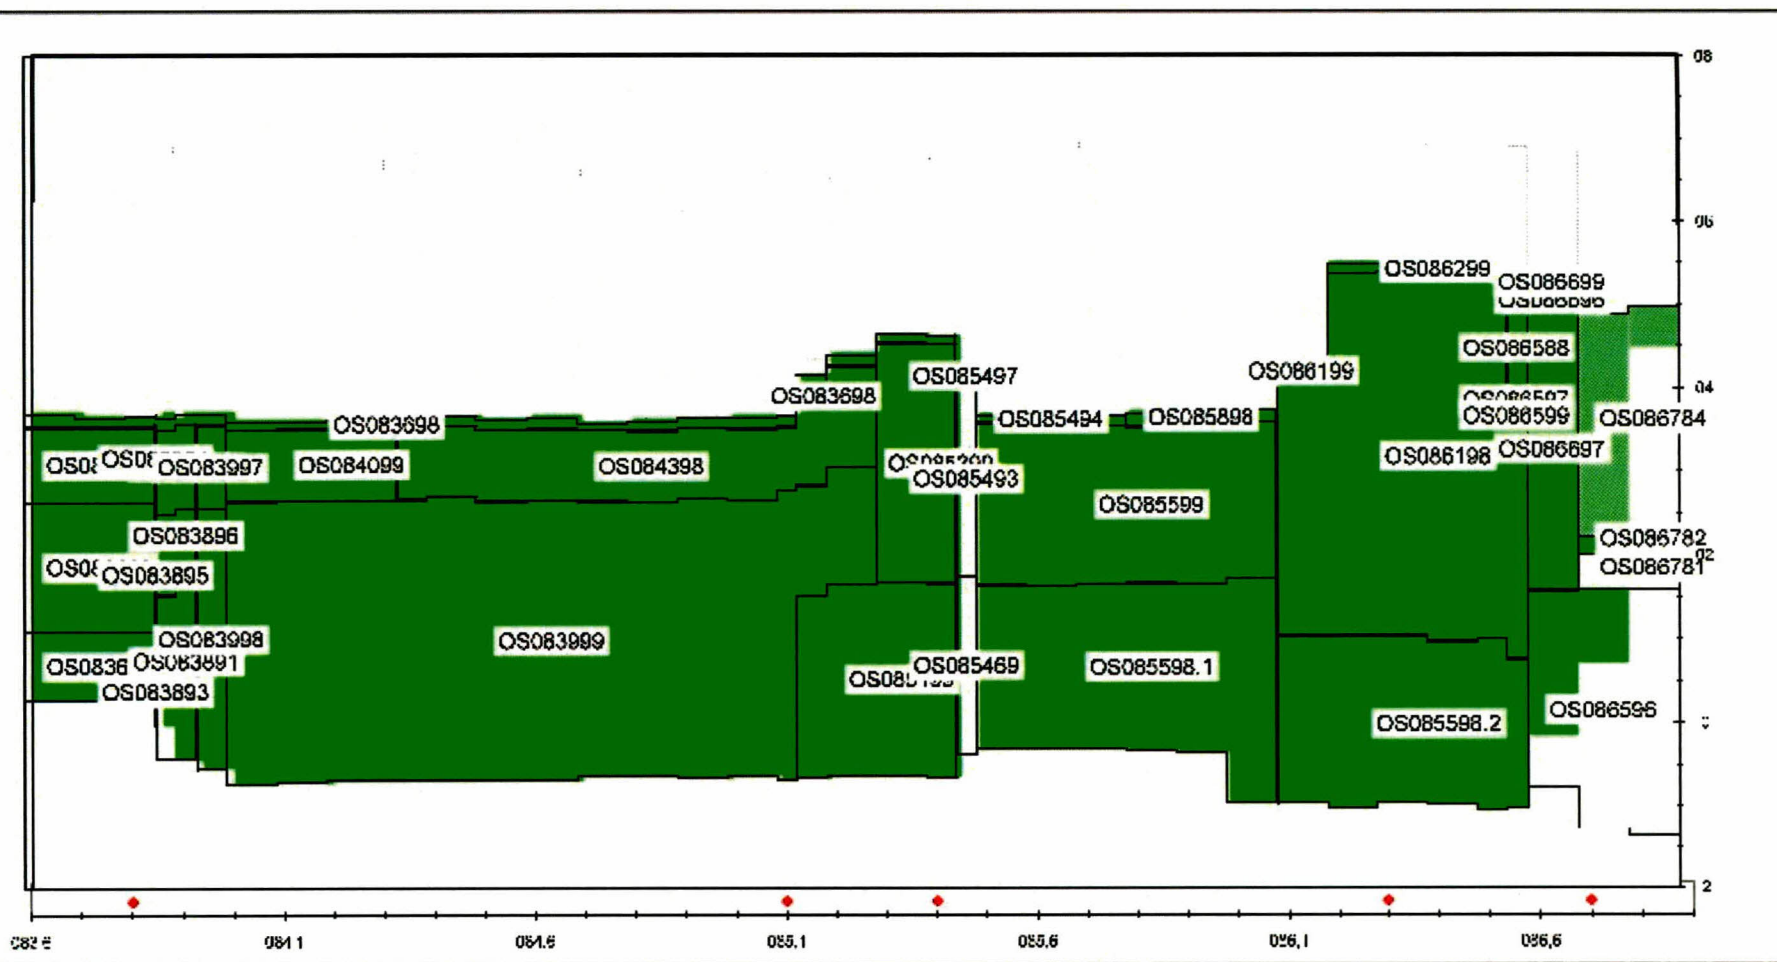
**BIJLAGE 1: GLOOIINGSKAART MET EINDSCORES BEHEERDER**

Label : vlakcode

Dyktafel Os 0836-0869 2011.1020 versie 4.05

Steentoets versie 4.04

stapgrootte 20 m

totaal : 183,7 ( x 1000 m<sup>2</sup>)
