“Restpunten”

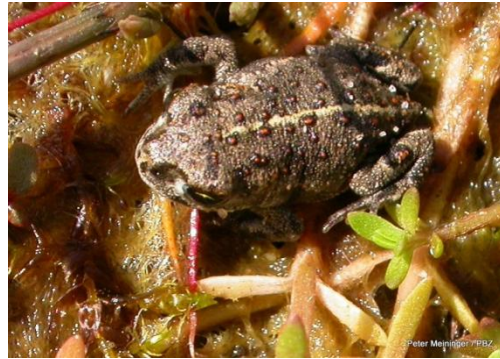
Het meest effectief zijn zogenaamde paddenschermen: lage, groene kunststof schermen, met een oog bevestigd aan ijzeren pinnen en goed ingegraven in de grond zodat de padden er niet onderdoor kunnen. De schermen voorkomen dat de rugstreep padden in het werkgebied of depot terecht komen. Dat zou namelijk kunnen resulteren in het stilleggen van de werkzaamheden.

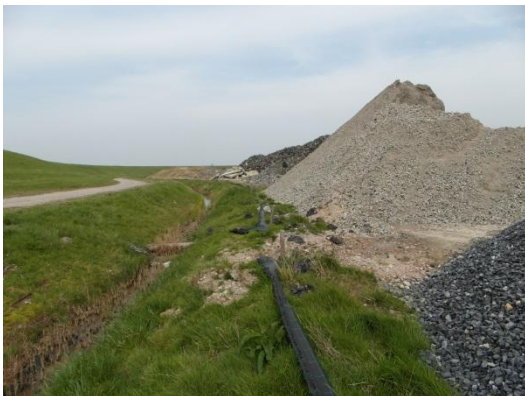
- de geplaatste schermen waren nauwelijks ingegraven (‘een schaap kon hier nog onderdoor’).
- de schermen werden niet over volledige lengtes geplaatst.
- schermen rondom depots en bouwketen ontbraken.
- tijdens de bouwvak werden werkterrein en depots achtergelaten zonder schermen.
- Soms bleven er ondiepe plassen staan op de depots: ideale plekken voor voortplanting.

Projectbureau Zeeweringen wees aannemers tijdens het startoverleg extra op het belang van het goed plaatsen van de paddenschermen en het voorkomen van het blijven staan van plassen in het werkgebied en op depots. Dit bracht verbetering.

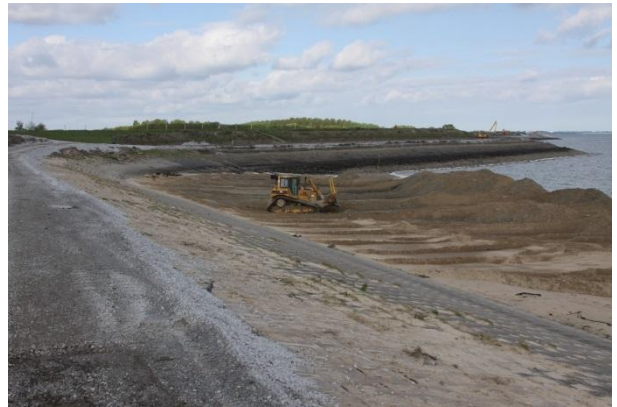
Werkstrook in relatie tot strandjes

In 2010 werd bij verschillende dijkversterkingen geconstateerd dat de werkstrook bij strandjes, net als bij schorren en slikken, was gesteld op 15 meter. Door de grote hoeveelheden zand die tijdelijk vrijkwamen bij het ontgraven van de teen, was het niet mogelijk deze in de werkstrook op te slaan. Het opslaan van het zand op het strand (zand op zand) was ecologisch gezien geen bezwaar. Bij de desbetreffende trajecten werd middels een Verzoek tot Wijziging verruiming van de werkstrook gevraagd en verkregen. Het was handiger geweest dit voorafgaand aan de werkzaamheden vast te stellen.
