Corrosie van stalen damwandplanken in de grond

Effect van zout grondwater

1209030-000

Opdrachtgever
RWS-HWBP2

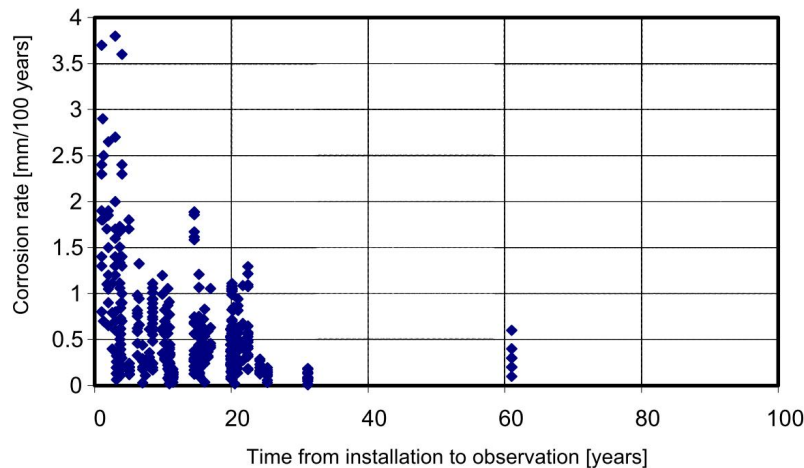
Figuur 5.1 De snelheid van uniforme corrosie als functie van de tijd (enkelzijdig) (Törnqvist, 2005). De gemeten snelheid is lineair geëxtrapoleerd naar 100 jaar

Bij deze gegevens moet worden aangetekend dat maar een beperkt aantal metingen een blootstellingsduur kennen van iets meer dan 60 jaar. De meest meetdata hebben echter betrekking op een blootstellingsduur van 30 jaar of korter. Bij een grote spreiding in resultaten kan dit leiden tot een op het oog schijnbaar hogere corrosiesnelheid bij een kortere blootstellingsduur dan bij een langere duur.

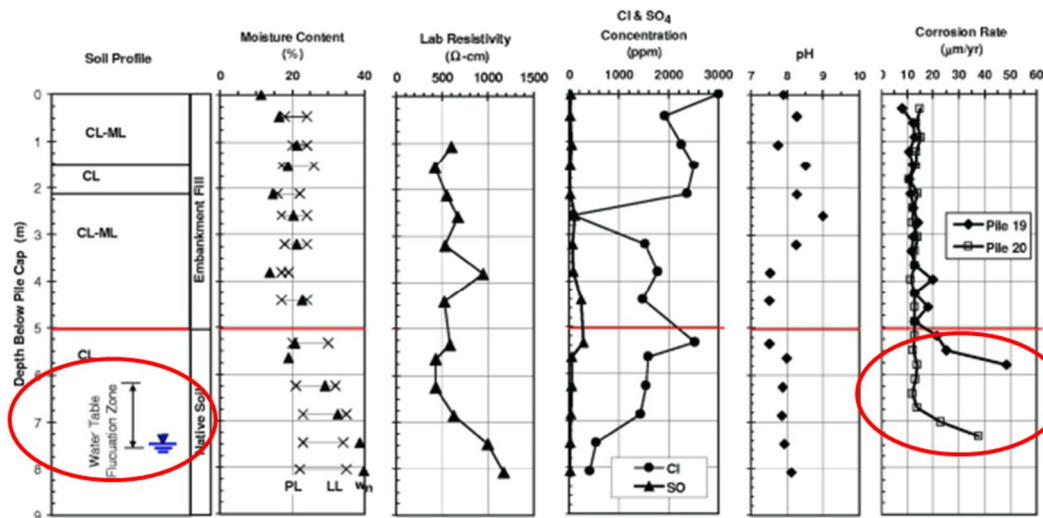
Fig. 8. Soil profile and measured soil parameters versus depth along with corrosion rates for 118th South site

Figuur 5.5 Voorbeeld van voorkomen van een zone met grondwaterbeweging aan de onderkant van een damwand (Decker, 2008)

Verschillende auteurs concluderen, onafhankelijk van elkaar, dat de corrosiesnelheid het hoogst is in zones met een fluctuerende grondwaterspiegel (Decker et al, 2008), (Ohsaki, 1982), (Escalante, 1989). De verklaring is dat in deze zone de aanvoer van zuurstof benodigd voor corrosie en de afvoer van reactieproducten van corrosie, wordt gestimuleerd. Daarnaast kan in deze zone afwisseling plaatsvinden van de redoxpotentiaal. Deze afwisseling verhoogt de corrosiesnelheid. De zone met fluctuaties in de grondwaterspiegel is meestal bovenaan de damwand, en dus ondiep, aanwezig (zie Figuur 5.4), maar kan echter ook op een grotere diepte voorkomen (zie Figuur 5.5).

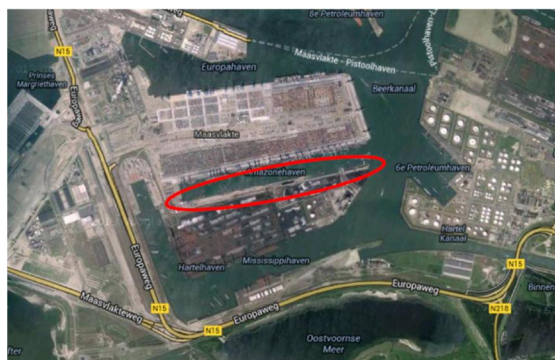
Figuur 6.3 Praktijkonderzoek Amazonehaven Rotterdam; ligging kademuur

De Amazonehaven is onderdeel van Maasvlakte I in Rotterdam. De kademuur van de Amazonehaven is geplaatst in de jaren 1987 – 1988. In verband met een verbreding van de haven wordt momenteel een nieuwe kademuur gebouwd en komt de oude te vervallen. De oude kademuur is in 2013/2014 gesloopt en twee getrokken planken zijn nader onderzocht. Deze twee planken hebben dus ongeveer 26 jaar blootgesteld gestaan aan de omstandigheden in de bodem. De onderzochte planken maken deel uit van een combiwand.

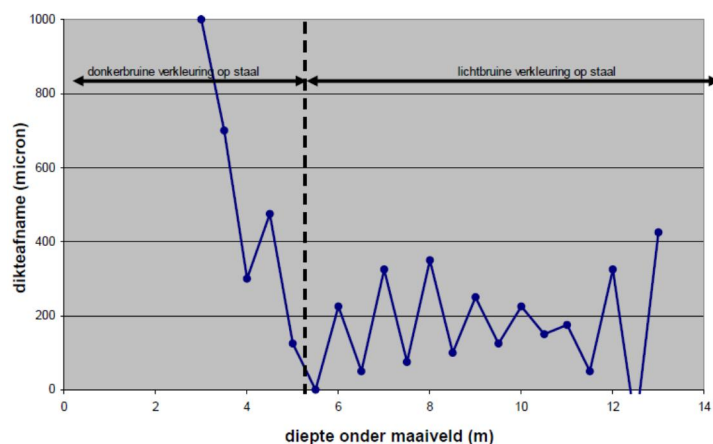
Figuur 6.5 Afname in dikte van de plank. De plank heeft over de onderste 10 meter aan beide zijden in de grond gestaan

De planken zijn visueel geïnspecteerd en de dikte is gemeten. De planken hebben over een lengte van de onderste 10 m in de bodem gestaan. Over deze zone bedraagt de gemiddelde dikteafname $270 \pm 40 \mu\text{m}$ in vergelijking met de nominale dikte. De maximale dikteafname bedraagt $450 \mu\text{m}$. Voor het profiel geldt een walsafwijking van $\pm 500 \mu\text{m}$.

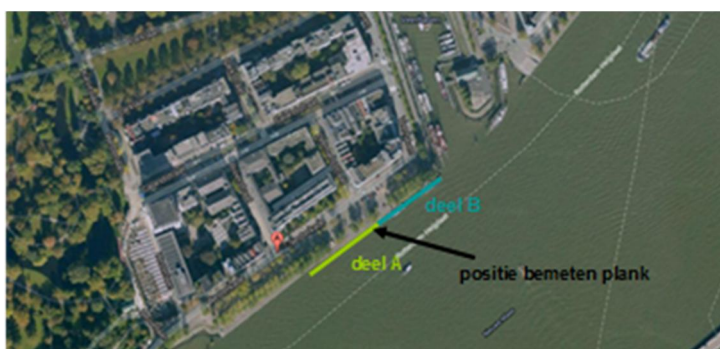
Figuur 6.6 Praktijkonderzoek Westerkade Rotterdam met de twee secties A en B

De Westerkade behoort tot het havengebied van Rotterdam (Figuur 6.6). Op het oostelijke deel bevinden zich twee secties (deel A en deel B) die grenzen aan de Nieuwe Maas. Deel A is aangelegd in 1947 bestaat uit 20 m lange planken die aan de onderkant staan op een diepte van NAP-17,45 m. Uit deel A is op 25 maart 2014 een plank getrokken. Deze plank is visueel geïnspecteerd en de actuele dikte is gemeten. Het onderste deel van de plank, over een lengte van ongeveer 12 m, heeft aan beide kanten in de ondergrond gestaan.

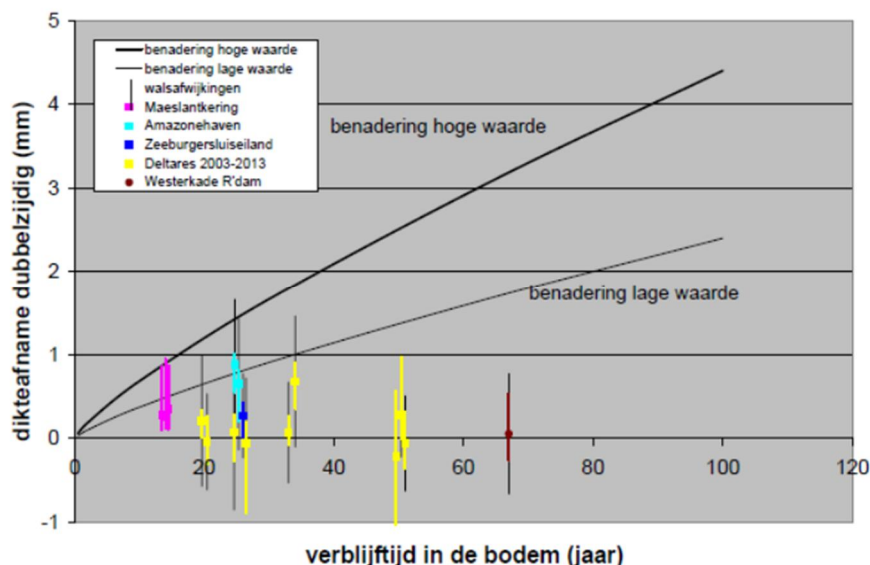
Figuur 7.2 Vergelijking tussen het advies (de getrokken lijnen) en de uitkomsten van uitgevoerd praktijkonderzoek. In de figuur staat in kleur de gemiddeld gemeten waarde en het minimum en het maximum aangegeven. Met een zwarte verticale lijn staat de walsafwijking vermeld voor zover die buiten het minimum en maximum valt

praktijkgegevens niet structureel veel lager of hoger dan de literatuurgegevens en de hier voorgestelde normen liggen.
