## Rapportage toetsing bekleding

Ten behoeve van overdracht van uitgevoerde werken in het kader van  
het project Zeeweringen

Gebied: Oosterschelde  
Vierbannenpolder (Schouwen-Duiveland)  
Traject: dijkpaal 273 - 310

Datum: 12 december 2012  
Versie: 0.1  
Status: definitief

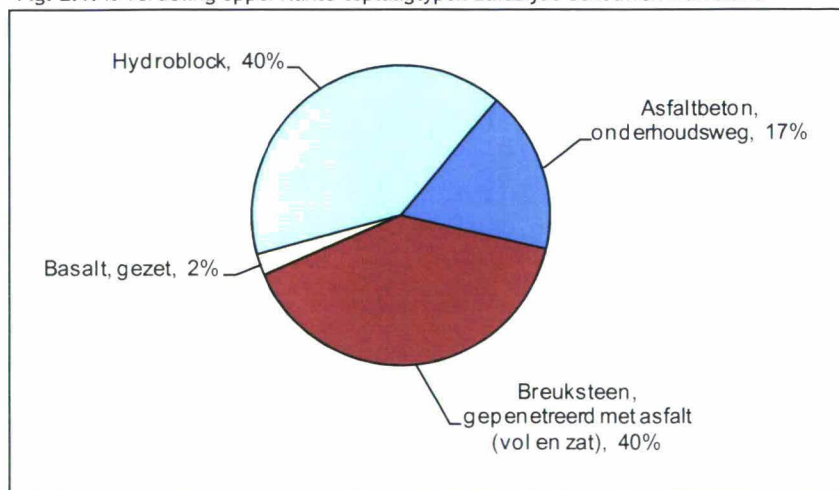
Fig. 2.1: %-verdeling oppervlakte toplaagtypen zuidzijde Schouwen-Duiveland

In 2009 is de oude bekleding langs de Vierbannenpolder vervangen door een nieuwe bekleding van hydroblokken en deels overlaagd met gepenetreerde breuksteen. In figuur 2.1 is een overzicht gegeven van de procentuele verdeling van de oppervlaktes van de aanwezige harde bekledingstypen van het dijktraject tussen dijkpaal 273 en 310 op Schouwen-Duiveland. In totaal is iets meer dan 65.000 m<sup>2</sup> harde bekleding aanwezig. De voorkomende harde bekledingstypen zijn hydroblokken, basalt en met asfalt gepenetreerde breuksteen.

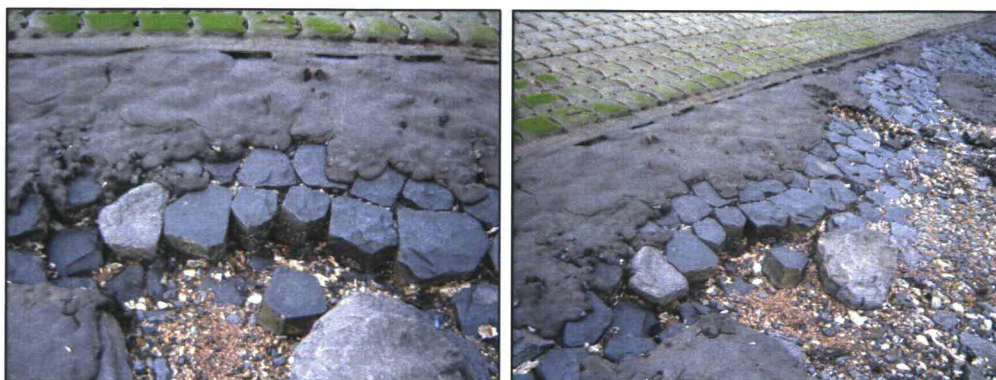
Langs het gedeelte tussen de dijkpalen 305<sup>+90m</sup> en 309<sup>+90m</sup> is de basalt op de ondertafel gehandhaafd. De boventafel is voorzien van een nieuwe bekleding van hydroblokken. De bovenste meter van de basalt is over een breedte van 1 meter herzet. De overgang tussen de basalt en hydroblokken is ingegoten met gietasfalt. In het veld is de herzette basalt gecontroleerd. Hieruit blijkt dat op het gedeelte tussen de dijkpalen 308<sup>+50m</sup> en 309<sup>+90m</sup> de basalt onvoldoende is. De gezette basaltzuilen staan hoger dan de gehandhaafde basalt en plaatselijk is het gietasfalt losgelaten (zie onderstaande foto's). In overleg met projectbureau Zeeweringen bepalen welke maatregelen nodig zijn (bijvoorbeeld herzetten basalt en/of plaatselijk ingieten overgang).

Foto's 1 en 2: herzette basalt op het gedeelte tussen de dijkpalen 308<sup>+50m</sup> en 309<sup>+90m</sup>
