Notitie

Datum
4 november 2015

Betreft
Verslag ecologische eindoplevering traject Hansweert

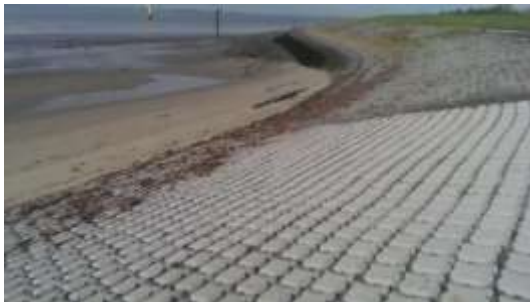
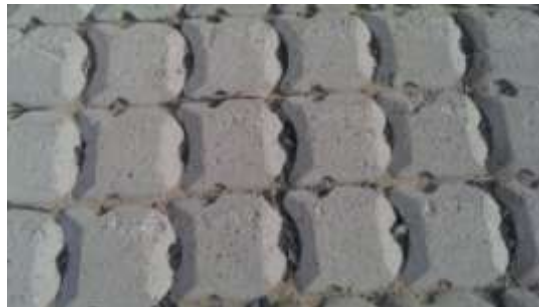
Het inwassen van split is goed uitgevoerd, er is geen overtollig materiaal naar het slik uitgespoeld. De herstelkansen voor (zouttolerante) vegetatie zijn gunstig.
