Rapportage toetsing bekleding

Ten behoeve van overdracht van uitgevoerde werken in het kader van
het project Zeeweringen

Gebied: Noordzee
Onrustpolder (Noord-Beveland)
Traject: dijkpaal 0 - 11

Datum: 25 oktober 2012
Versie: 0.1
Status: definitief

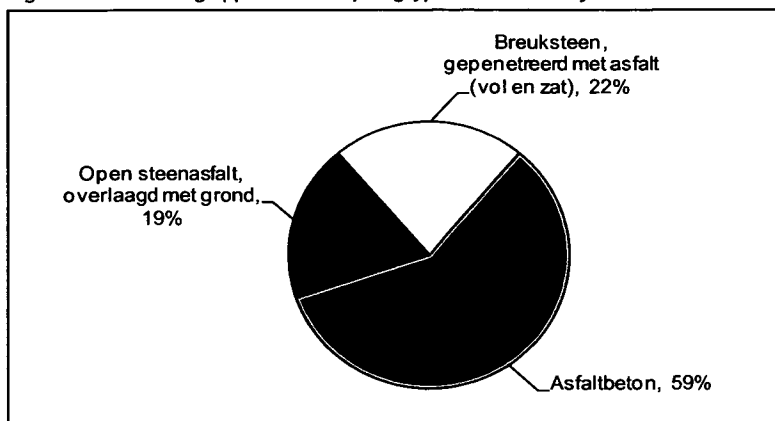
Fig. 2.1: %-verdeling oppervlakte toplaagtypen noordwestzijde Noord-Beveland

In 2008 is de oude bekleding langs de Onrustpolder overlaagd met gepenetreerde breuksteen. In figuur 2.1 is een overzicht gegeven van de procentuele verdeling van de oppervlakte van de aanwezige harde bekledingstypen van het dijktraject tussen dijkpaal NZ00¹⁰⁰ en NZ11 op Noord-Beveland. In totaal is iets meer dan 127.000 m² harde bekleding aanwezig. De voorkomende harde bekledingstypen zijn waterbouwafalbeton met asfalt gepenetreerde breuksteen en opensteenafal.
