Rapportage toetsing bekleding

Ten behoeve van overdracht van uitgevoerde werken in het kader van
het project Zeeweringen

Gebied: Oosterschelde
Vierbannenpolder (Schouwen-Duiveland)
Traject: dijkpaal 273 - 310

Datum: 12 december 2012
Versie: 0.1
Status: definitief

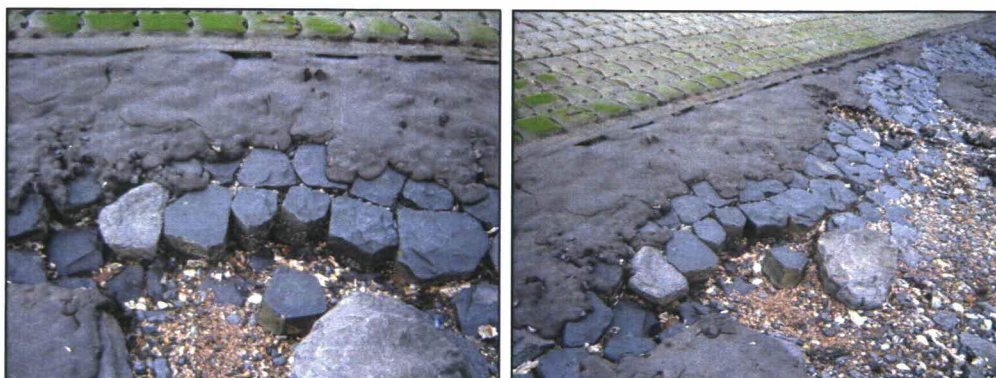
Langs het gedeelte tussen de dijkpalen 305^{+90m} en 309^{+90m} is de basalt op de ondertafel gehandhaafd. De boventafel is voorzien van een nieuwe bekleding van hydroblokken. De bovenste meter van de basalt is over een breedte van 1 meter herzet. De overgang tussen de basalt en hydroblokken is ingegoten met gietasfalt. In het veld is de herzette basalt gecontroleerd. Hieruit blijkt dat op het gedeelte tussen de dijkpalen 308^{+50m} en 309^{+90m} de basalt onvoldoende is. De gezette basaltzuilen staan hoger dan de gehandhaafde basalt en plaatselijk is het gietasfalt losgelaten (zie onderstaande foto's). In overleg met projectbureau Zeeweringen bepalen welke maatregelen nodig zijn (bijvoorbeeld herzetten basalt en/of plaatselijk ingieten overgang).

Foto's 1 en 2: herzette basalt op het gedeelte tussen de dijkpalen 308^{+50m} en 309^{+90m}
