Rapportage toetsing bekleding

Ten behoeve van overdracht van uitgevoerde werken in het kader van
het project Zeeweringen

Gebied: Westerschelde
Hoedekenskerkepolder (Zuid-Beveland)
Traject: dijkpaal 353 - 377

Datum : 10 maart 2010
Versie : 0.1
Status: definitief

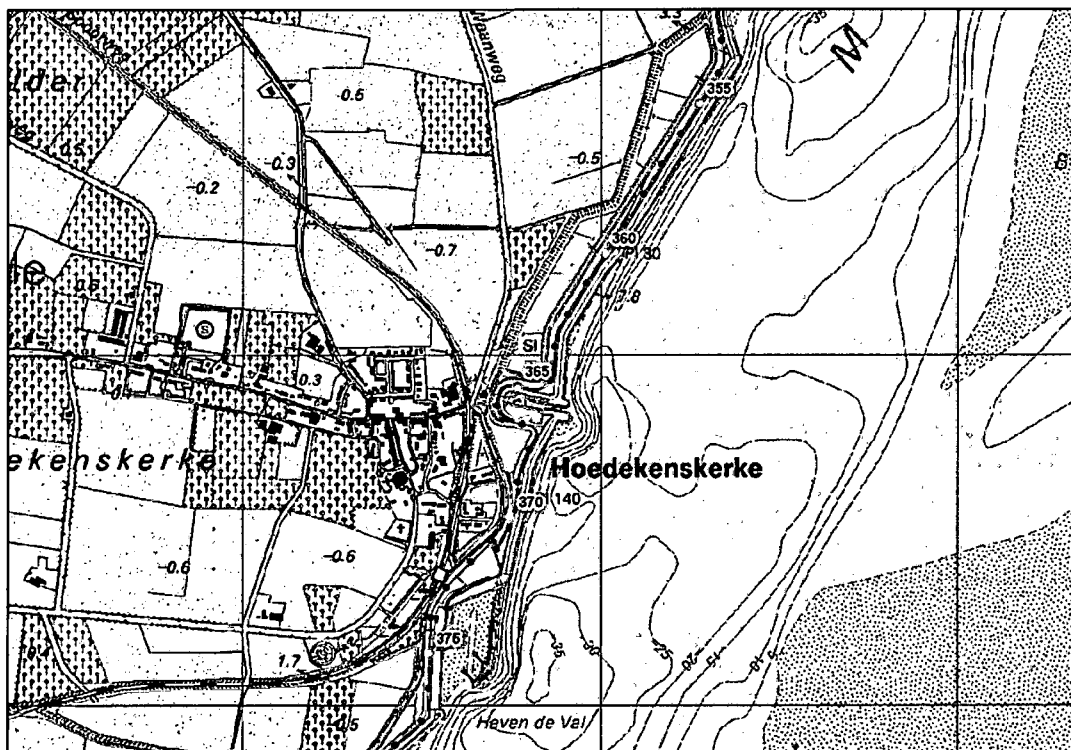
In 2005 is de oude bekleding langs de Hoedekenskerkepolder deels vervangen door een nieuwe bekleding van hydroblokken en deels overlaagd met gepenetreerde breuksteen. In figuur 2.1 is een overzicht gegeven van de procentuele verdeling van de oppervlaktes van de aanwezige harde bekledingstypen van het dijktraject tussen dijkpaal 353+50m en 376+60m op Zuid-Beveland. In totaal is bijna 60.000 m² harde bekleding aanwezig. De voorkomende harde bekledingstypen zijn hydroblokken, basalt en breuksteen.

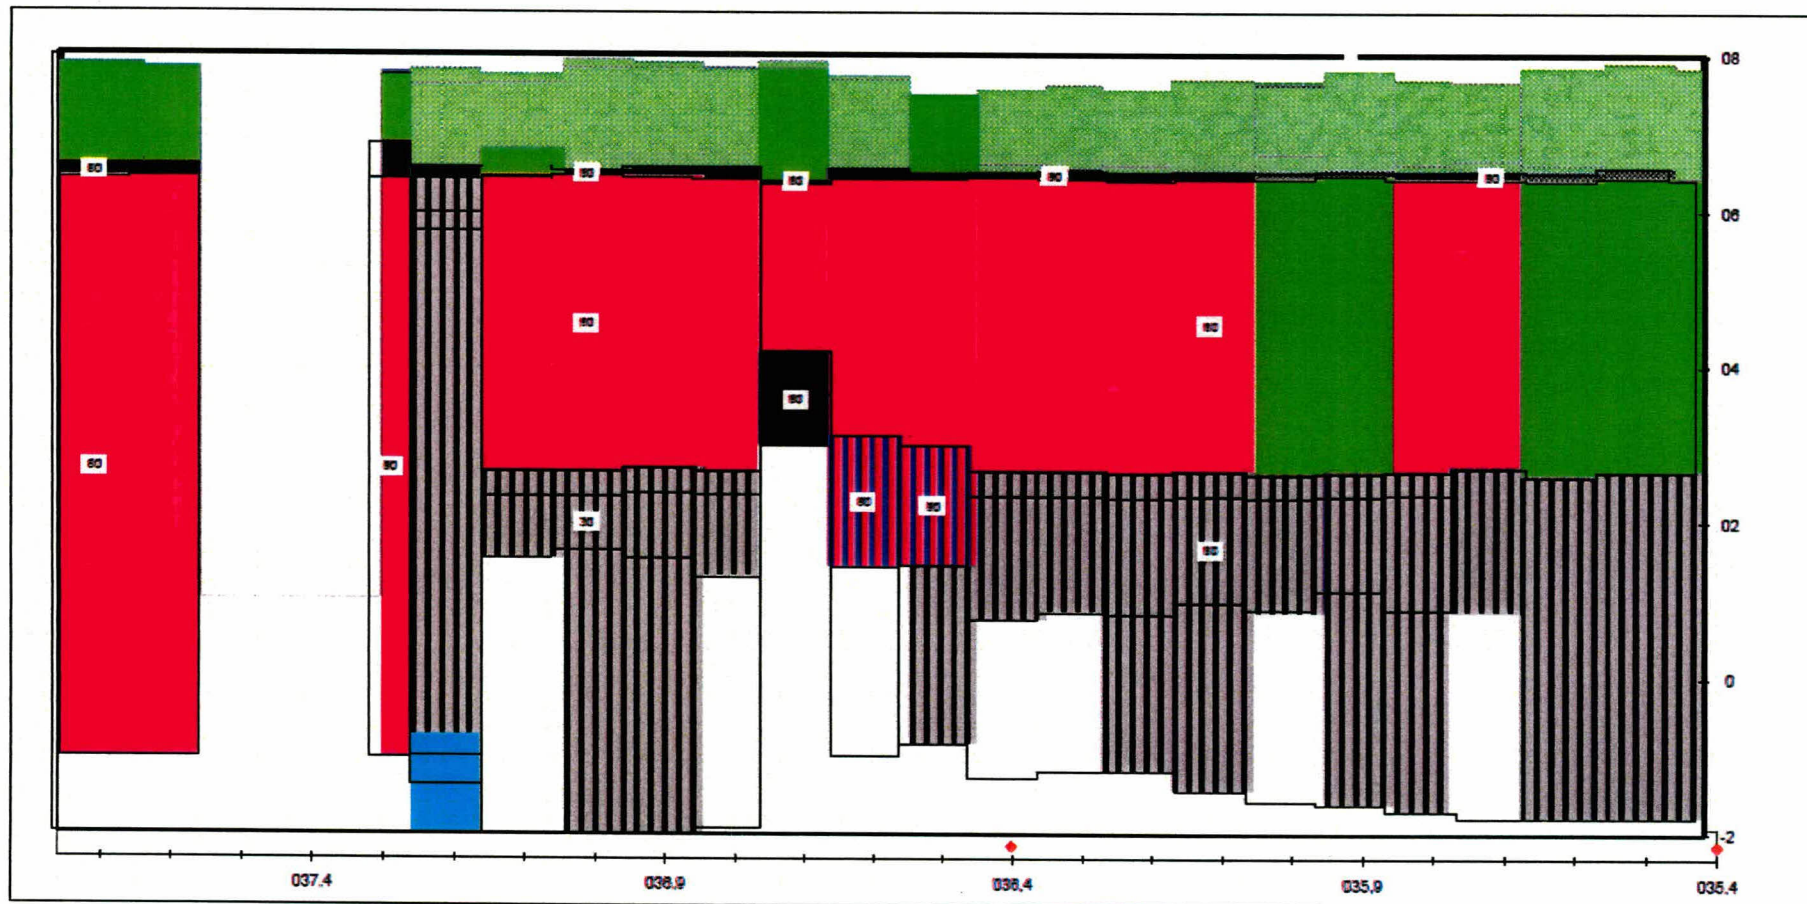
bijlage 7.0

Label : Dikte kleilaag in [cm]

7	Vooraanzicht toplaagindeling, geschematiseerd op basis van de dwarsprofiellocaties
1 per traject (figuur)	<p>Indeling van de toplaagtype conform de kolommen "vlakcode" en "onderlinge samenhang" van de materiaaltabel. Voor de gebruikte kleuren wordt verwezen naar de legenda waar eveneens de oppervlakten per vlakcode zijn vermeld. De horizontaal geprojecteerde oppervlakten zijn berekend op basis van de gekozen dijkvakindeling. Hierdoor zal enige afwijking optreden met de werkelijk geprojecteerde oppervlakten, zoals deze met GIS bepaald zijn.</p> <p>Op de verticale as worden de hoogtematen weergegeven ten opzichte van NAP.</p> <p>Onzichtbare vlakken zijn met diagonale lijnen weergegeven.</p> <p>> Standaard labelkeus: Toplaagtype als ingevoerd</p>

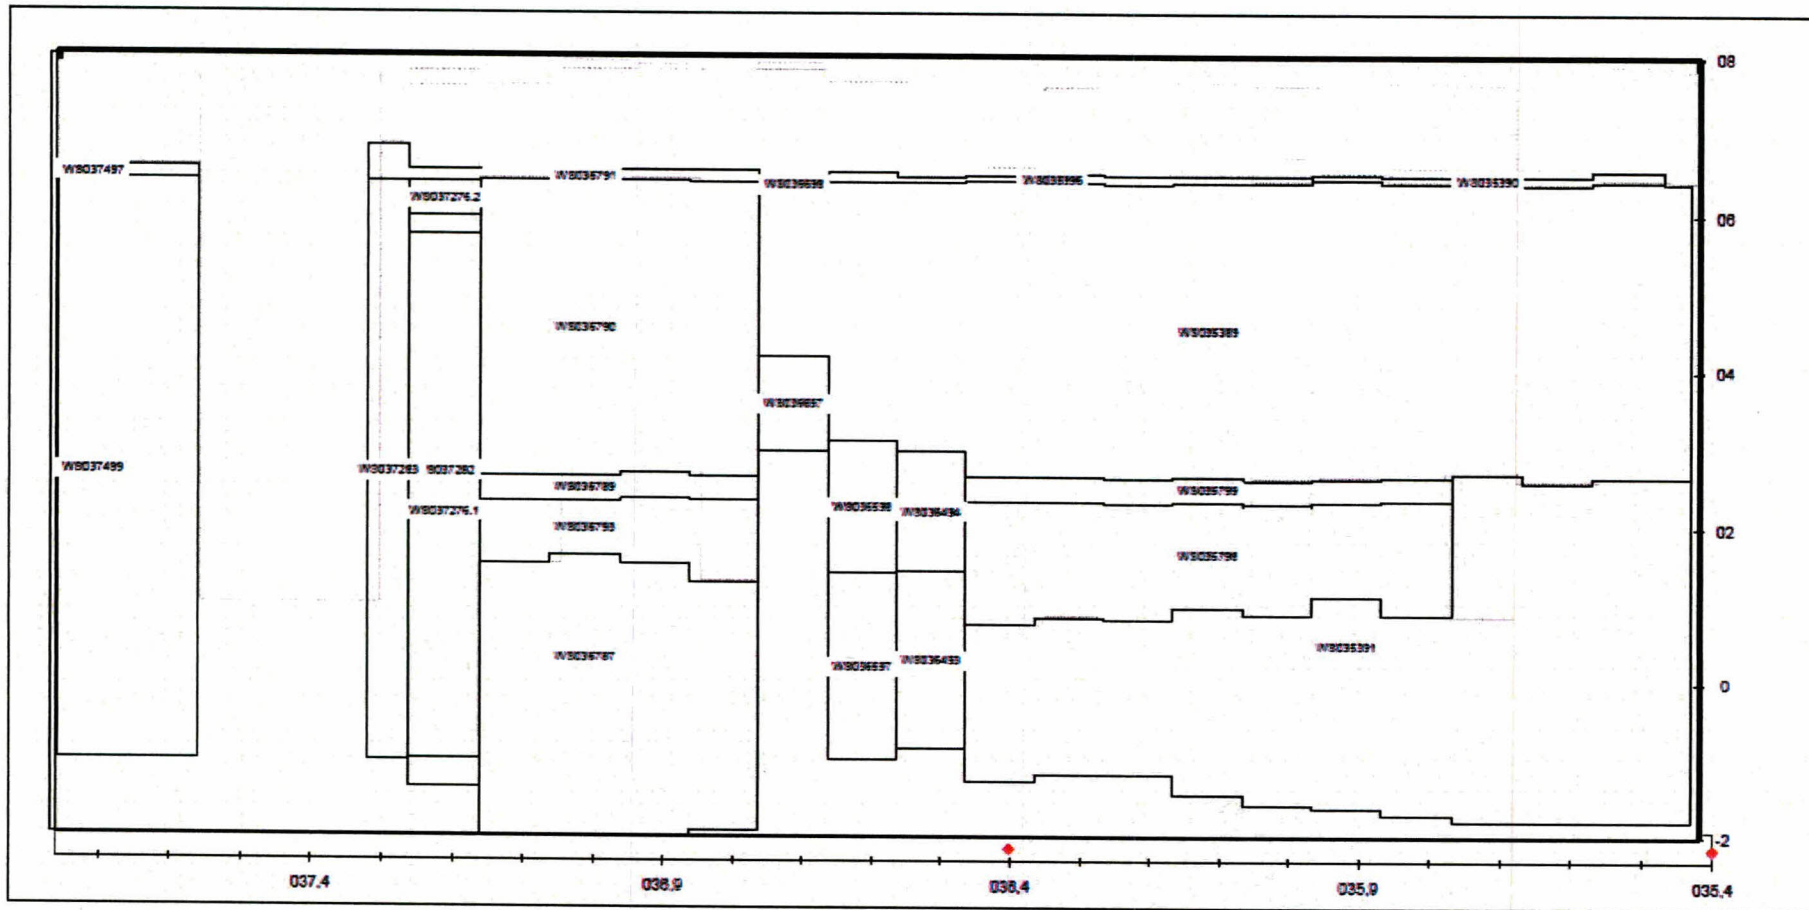
Label : vlakcode

8.1	Vooraanzicht Vlakcode, geschematiseerd op basis van de dwarsprofiellocaties
1 per traject (figuur)	In dit vooraanzicht worden alle unieke vlakcoderingen weergegeven. De opbouw van de code is als volgt. Voor de Westerschelde en de Oosterschelde refereren de eerste drie cijfers aan de dijksaal waar het vlak begint. De twee laatste cijfers geven een volgnummer aan. Een cijfer achter de komma betekent dat het vlak in het spreadsheet "DYKTAFEL" gesplitst is in verband met de presentatie en/of de precisering van de toetsresultaten.

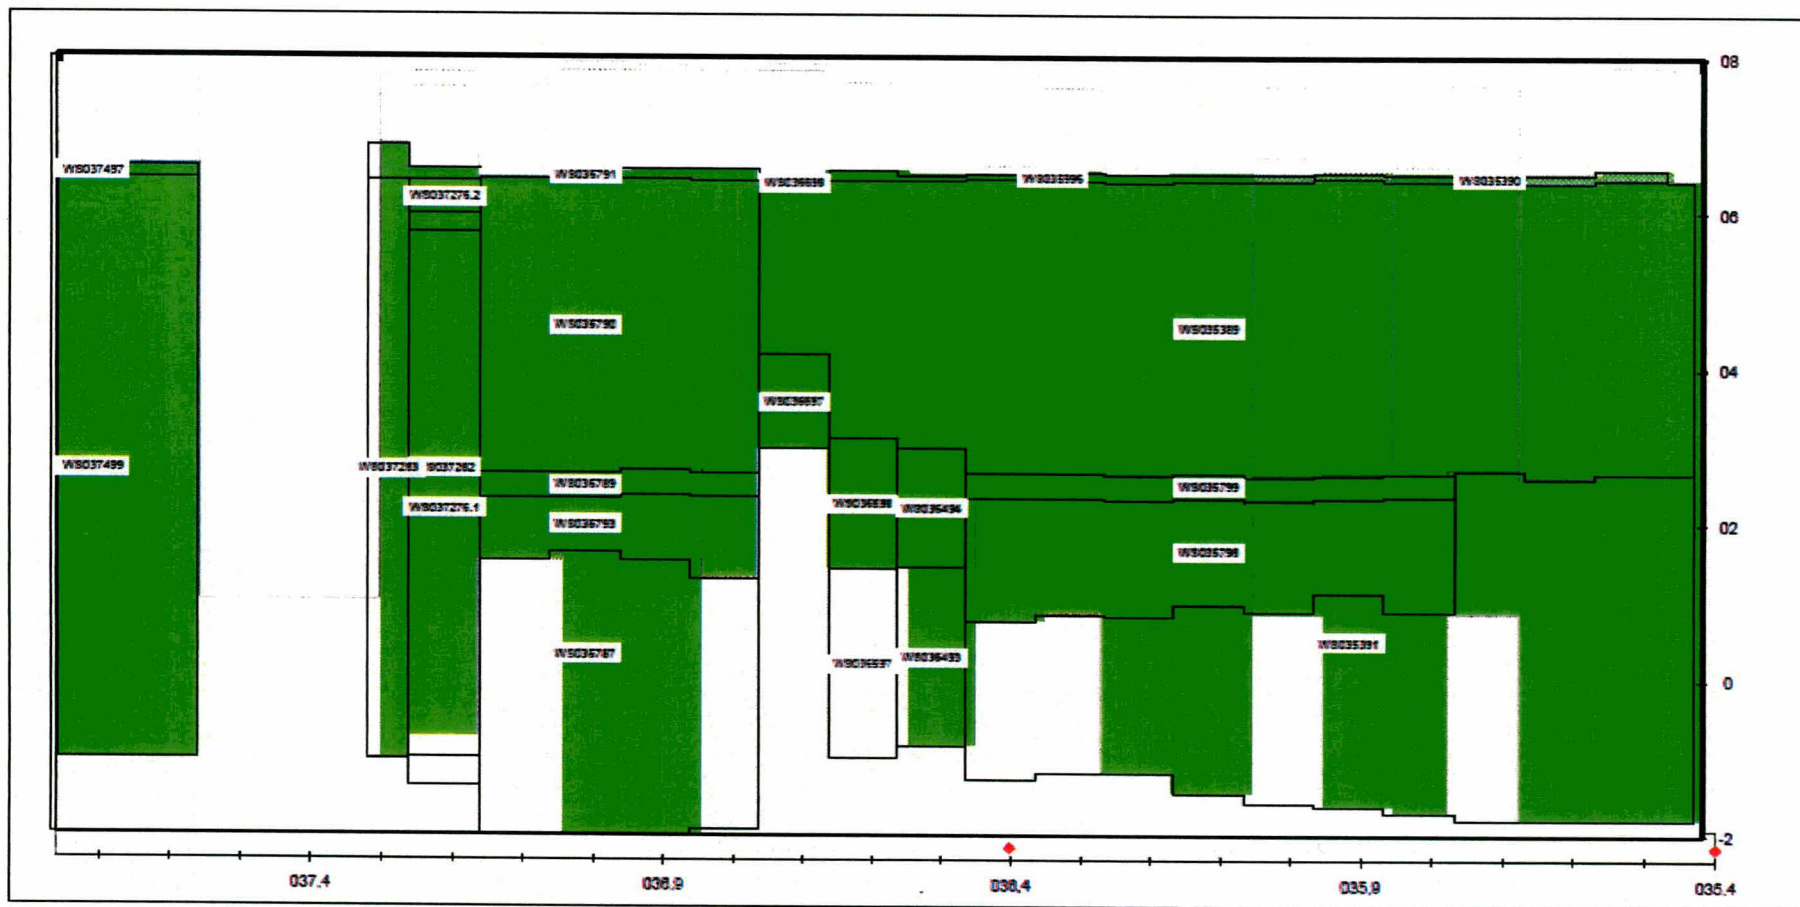
bijlage 14.1

op basis van : één oordeel per vlak, inclusief beheerdersoordeel

Label : vlakcode

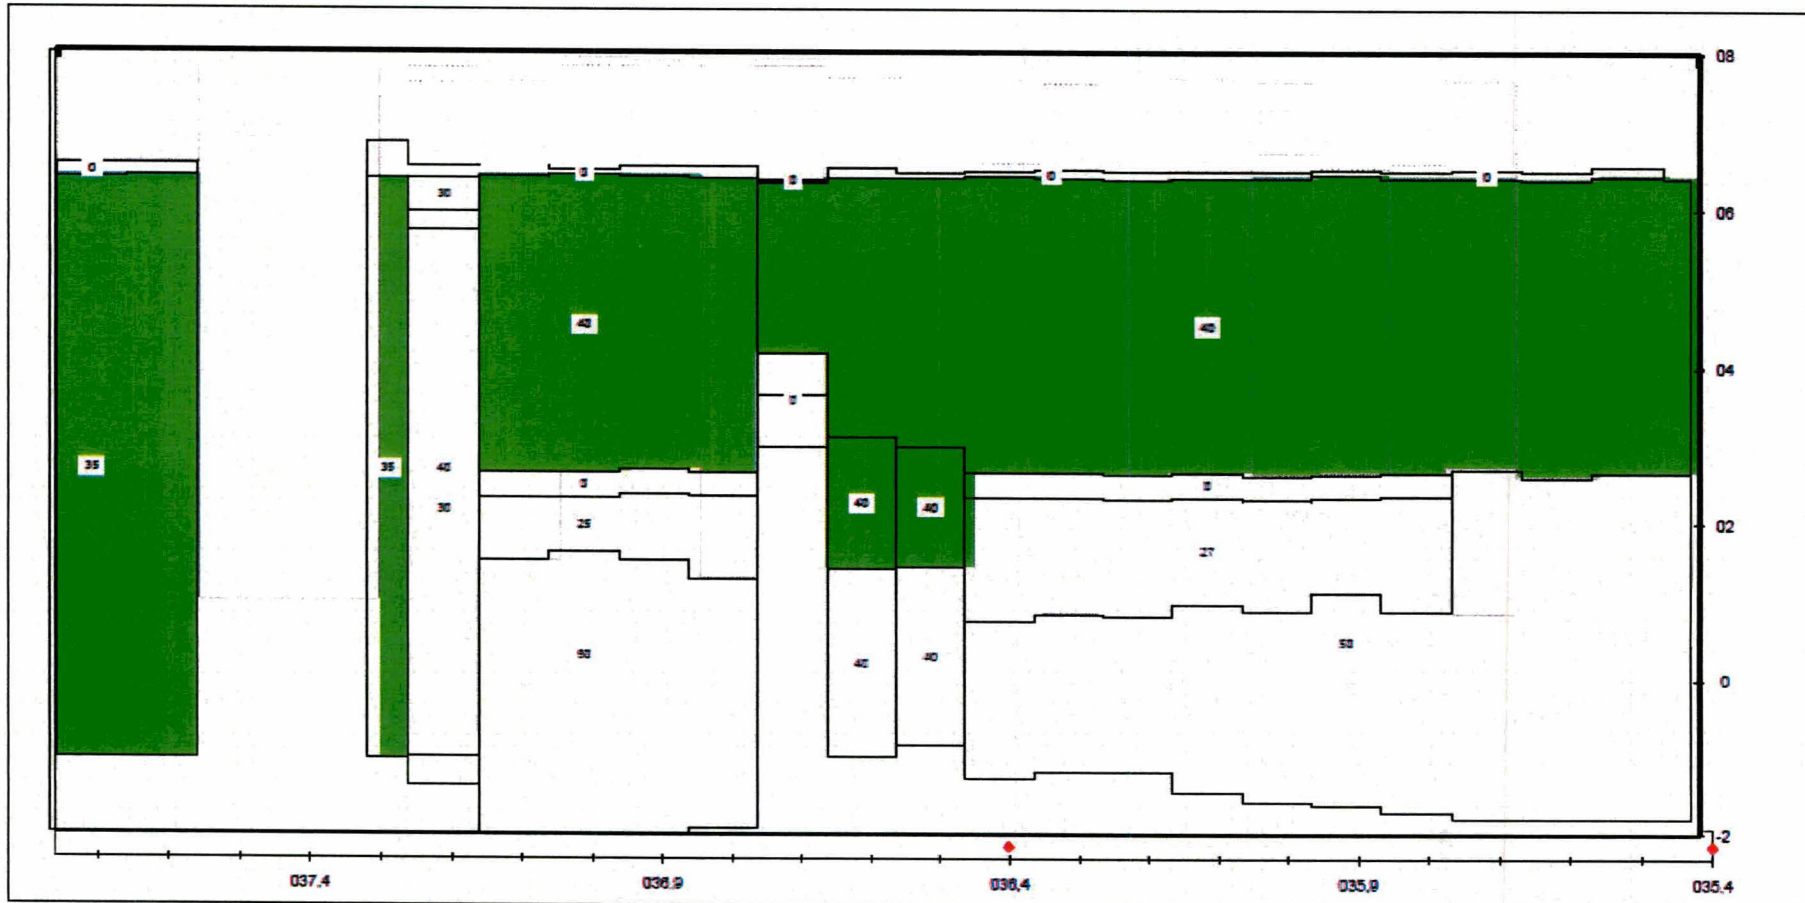
bijlage 16.0

voor score="goed" op basis van alleen toplaagstabiliteit

Label : aanwezige toplaagdikte
