Ministerie van Verkeer en Waterstaat
Directoraat-Generaal Rijkswaterstaat
Projectbureau Zeeweringen

Betreft (actie en nr.)
211
Analyse stormschades Zeeuwsch-Vlaanderen

Stormschade Margarethapolder 27-10-2002

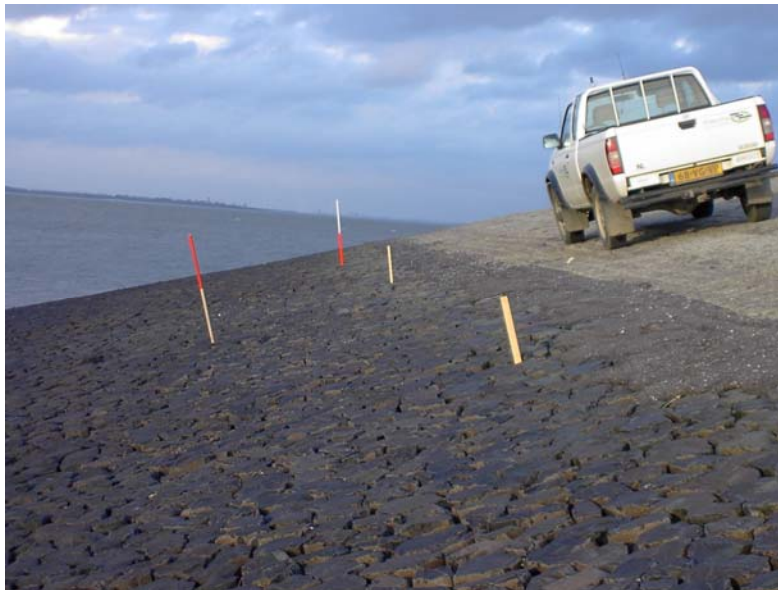
De piketten geven de plaats van de schades aan, de sjalons geven de strook herzetwerk aan.

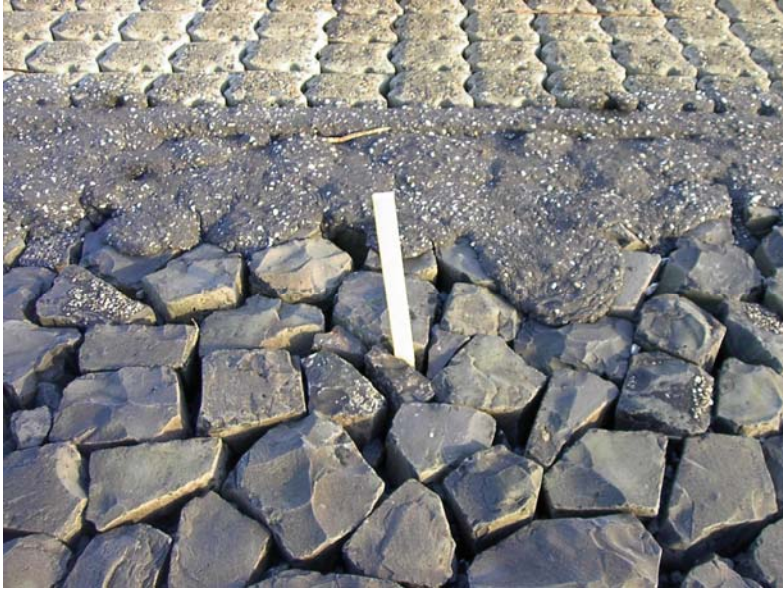
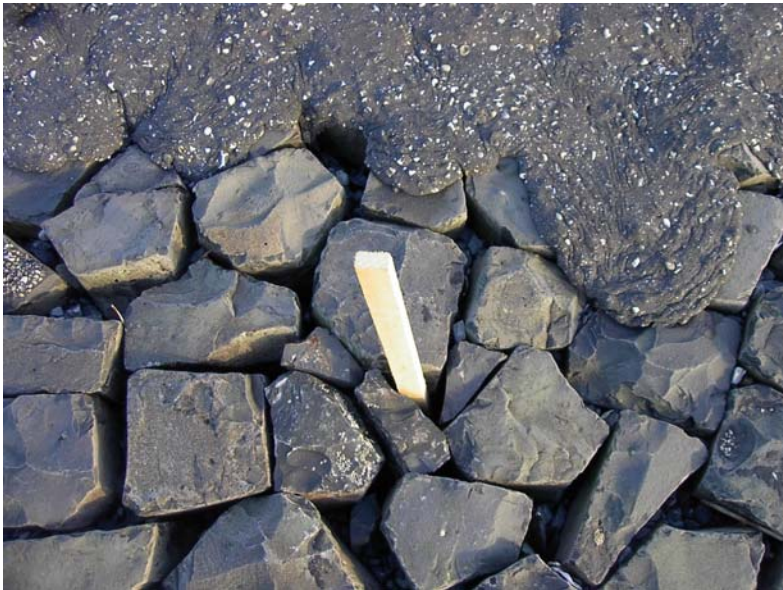
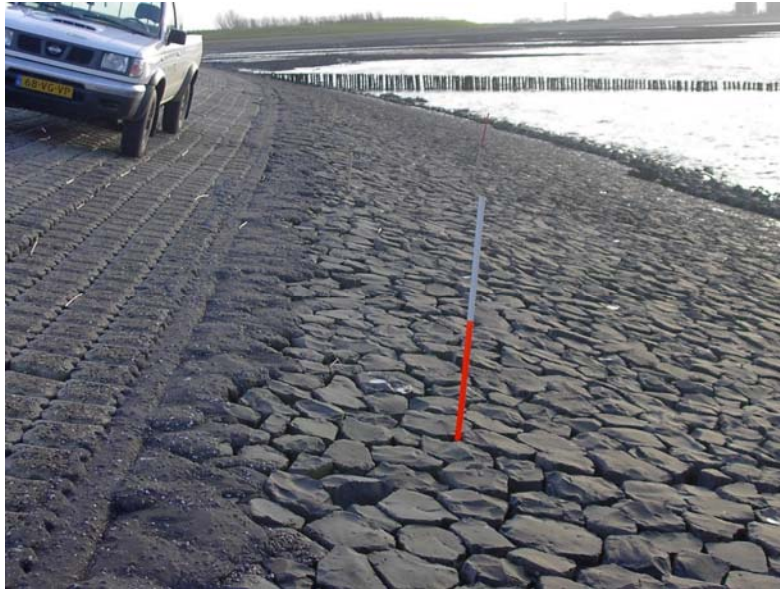
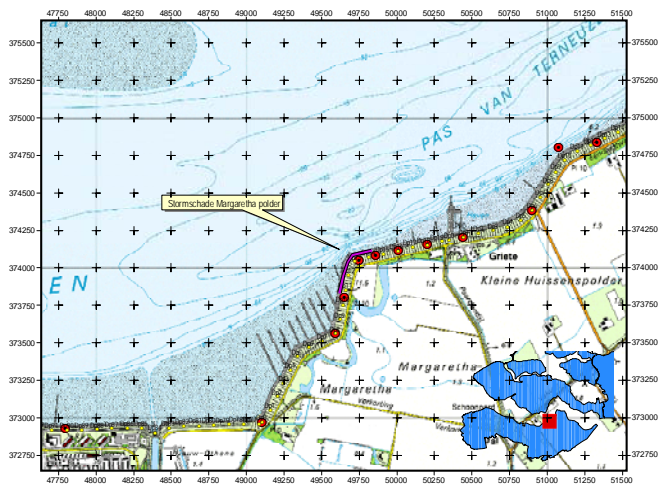
De bekleding is stabiel onder de stormomstandigheden. Voor de golfhoogte is de gemeten $H_s + 20$ cm van Terneuzen aangehouden. Voor de periode is de gemeten periode bij Terneuzen aangehouden.

De schadeplekken zaten allemaal in de strook met herzette basalt (ca. NAP + 2,5 m). Het herzette werk ziet er bedroevend uit (gekantelde zuilen, geschat oppervlak 30%) en het is maar de vraag of alle zuilen wel de minimaal benodigde lengte hebben. Er zit nog maar zeer weinig inwasmateriaal tussen de zuilen. Halverwege de basaltglooiing zit een deuk in het talud.

Het slechte herzetwerk is zeer waarschijnlijk de oorzaak van de schade. De schade kan veroorzaakt zijn door golfklappen (op terugtrekkende golven is de bekleding rekentechnisch stabiel) ook het feit dat het inwasmateriaal uitspoelt waardoor de zuilen kunnen kantelen kan het schadebeeld veroorzaakt hebben.

- opnieuw zetten van de strook herzetwerk
- ingieten van de herzette strook (ca. 2m breed en 'een paar honderd' meter lang).

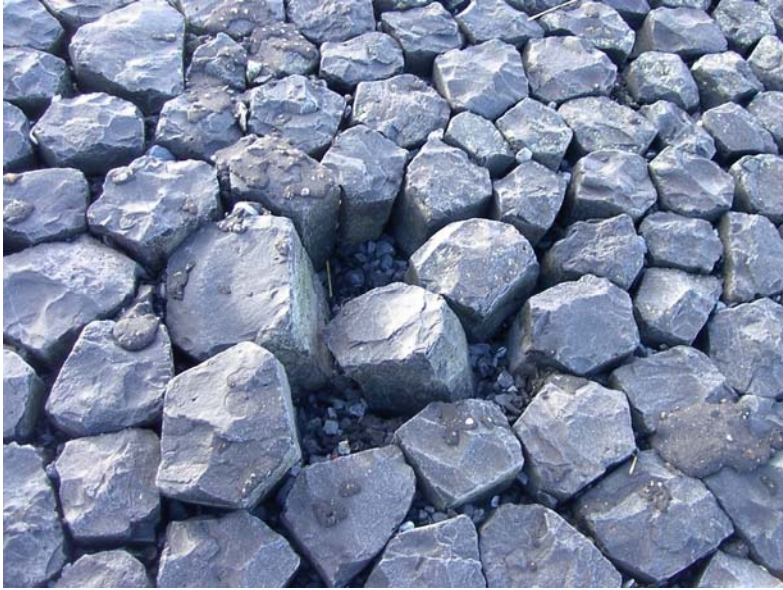
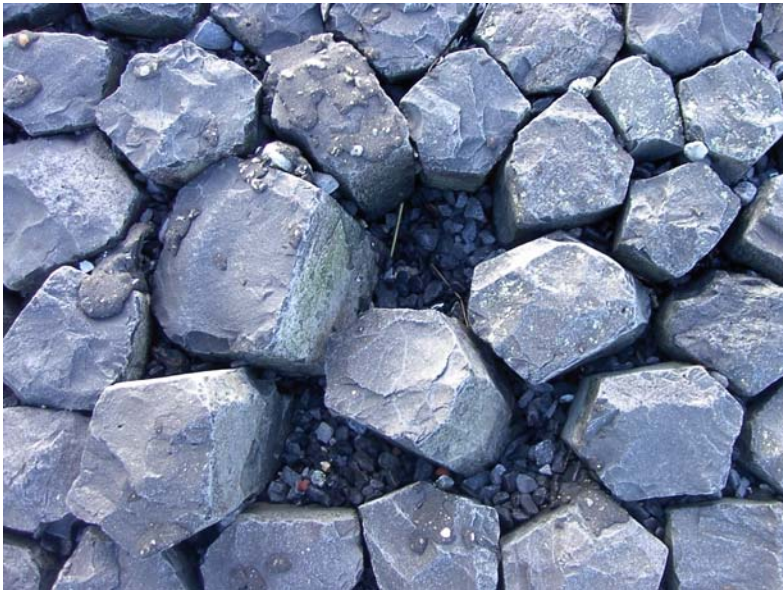
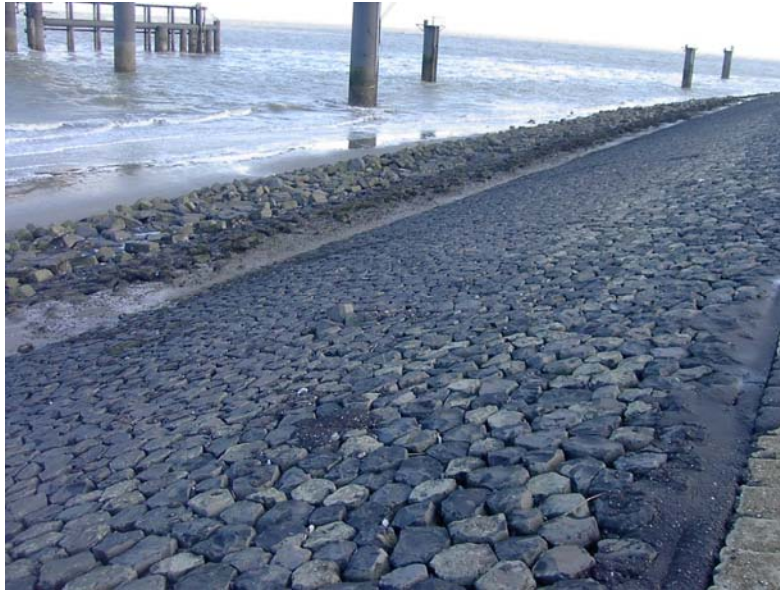
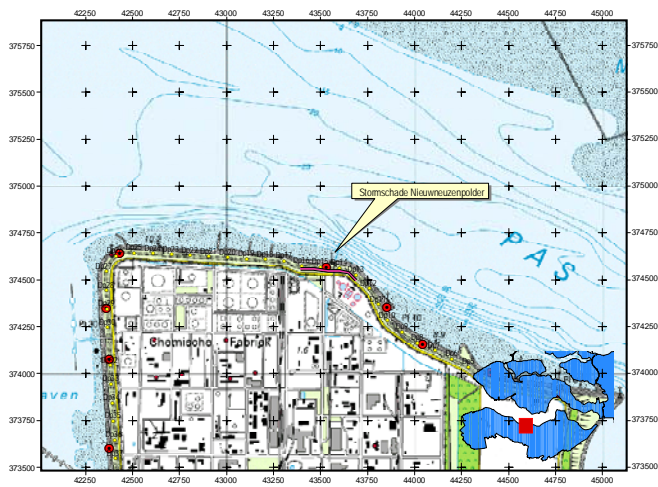
Stormschade Nieuwneuzenpolder 27-10-2002

Zetting ziet er goed uit. De locatie is nog goed zichtbaar (slordig opgeknapt). Volgens de beheerder is de kans groot dat schade al voor de storm aanwezig was.

De bekleding is rekentechnisch zeer stabiel onder de stormomstandigheden. De bij Terneuzen gemeten H_s en T_p zijn gebruikt.

De schade is niet als stormschade te verklaren.
