Polder/bestek
Zuidelijke Voorhaven Hansweert
dp 0226 – dp 0260
bestek ZLR-5941

PZDT-M-08229 rev

Dit rapport beschrijft de revisietoetsing van de nieuw aangebrachte steenbekleding naast de Zuidelijke Voorhaven Hansweert. Dit werk is uitgevoerd in 2006 waarbij de oude bekleding is vervangen door betonzuilen en op zijn kant gezette betonblokken. Het traject is gelegen op Zuid-Beveland aan de Westerschelde tussen de dijkpalen 0226 en 0260. De toetsing is uitgevoerd naar aanleiding van de revisie, uitgevoerd door het Waterschap Zeeuwse Eilanden. Voor de toetsing is gebruik gemaakt van het programma SteenToets versie 4.05.

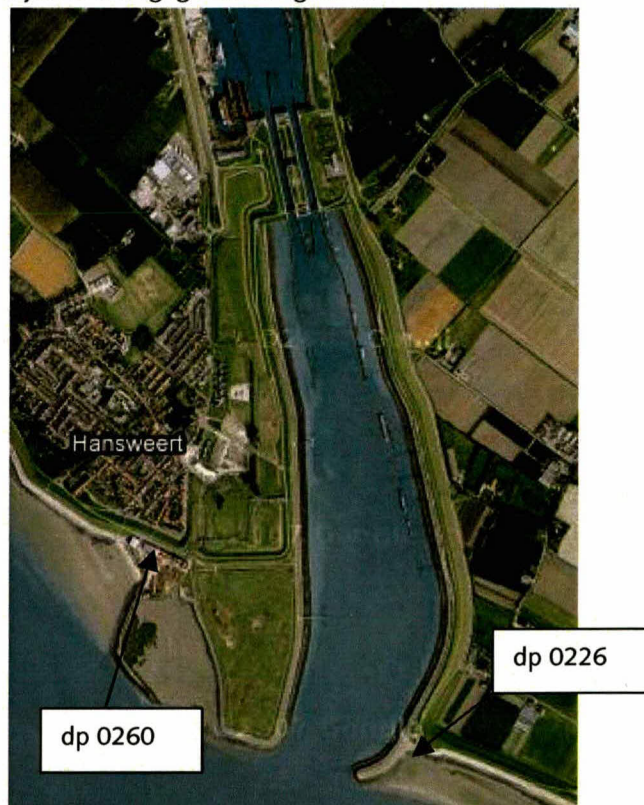
Figuur 1: Luchtfoto Zuidelijke Voorhaven Hansweert dp 0226 – dp 0260 (bron: www.maps.google.nl)

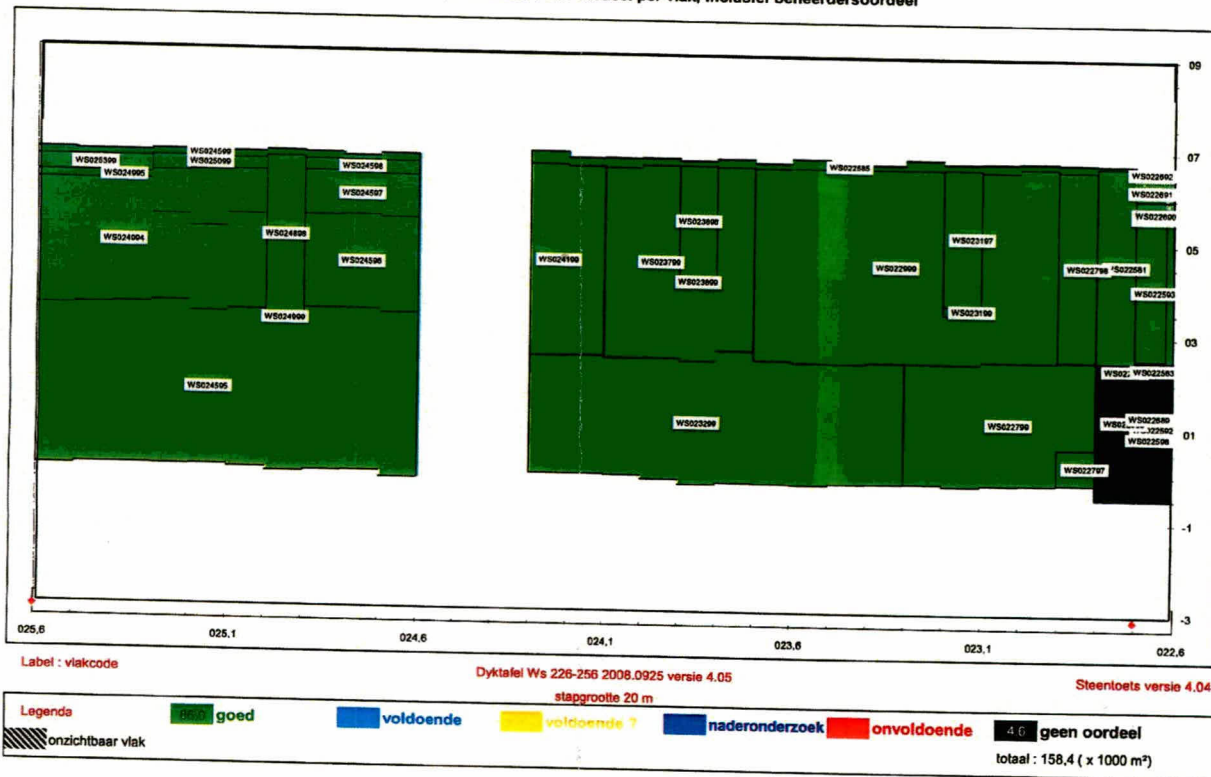
bijlage 14.1

Eindoordeel toetsing bekleding; vooraanzicht

op basis van : één oordeel per vlak, inclusief beheerdersoordeel

De nieuw aangebrachte bekleding van de Zuidelijke Voorhaven Hansweert (bestek ZLR-5941) is volledig goed getoetst. Hiermee is het traject gereed voor overdracht aan de beheerder.
