Memo

Plaats en datum
Middelburg, 8 maart 2011

Betreft
Ecologische controle dijkwerkzaamheden Oosterlandpolder

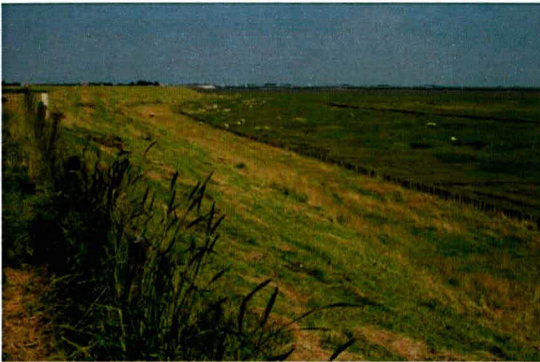
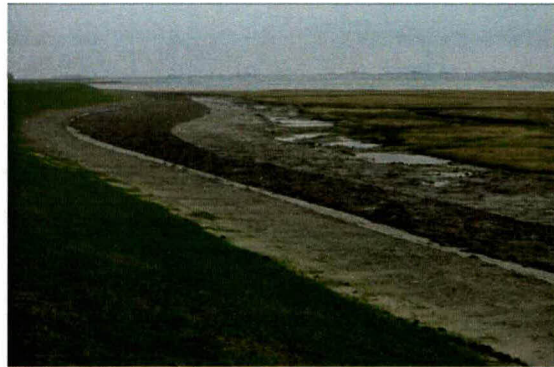
Deze voorwaarde lijkt goed te zijn uitgevoerd. Kreekjes en kreekoevers zijn hersteld, het slik en schor ligt op de oorspronkelijke hoogte.

Trajectgedeelte langs het schor, voor en na uitvoering dijkverbetering

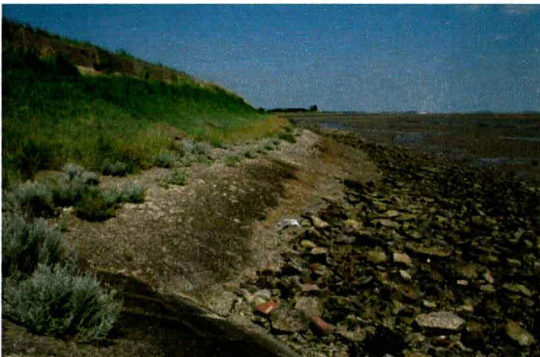
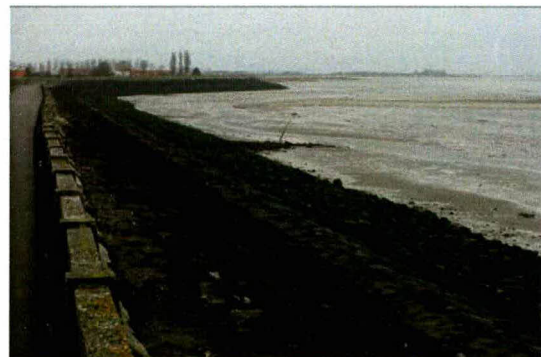
Voorafgaand aan de werkzaamheden waren al relatief veel stenen in het slik aanwezig. Bij de eindcontrole bleek de werkstrook schoner dan de strook ernaast waar geen werkzaamheden hebben plaatsgevonden. De werkstrook is keurig opgeleverd.

Trajectgedeelte langs westelijk gelegen slik, voor en na uitvoering

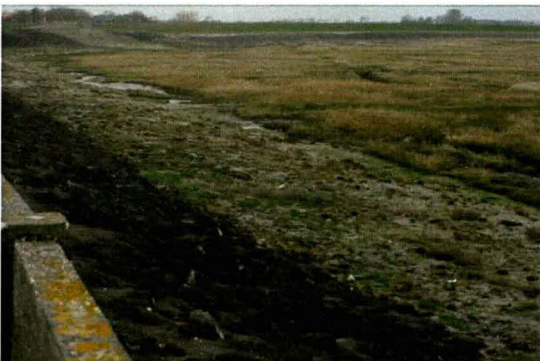
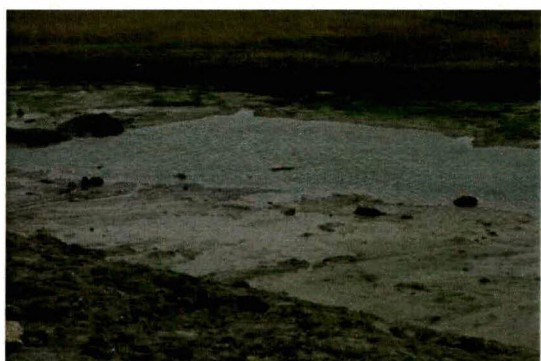
Werkstrook langs schor
