Onderwerp Aanvraag Omgevingsvergunning sloop wachthuisje Hoedekenskerke

**Asbestinventarisatie (Type A) conform SCA-540
Voorafgaand aan de sloop van twee havengebouwen
Nieuwe Veerweg 2 en 4 te Hoedekenskerke**

Project 23113093

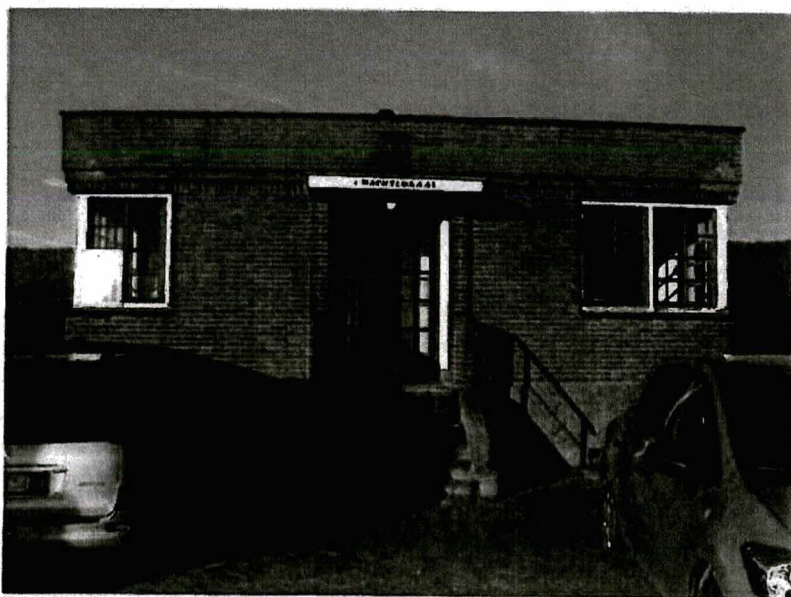
Foto 2142: aanzicht voorzijde wachthuis, nr 2

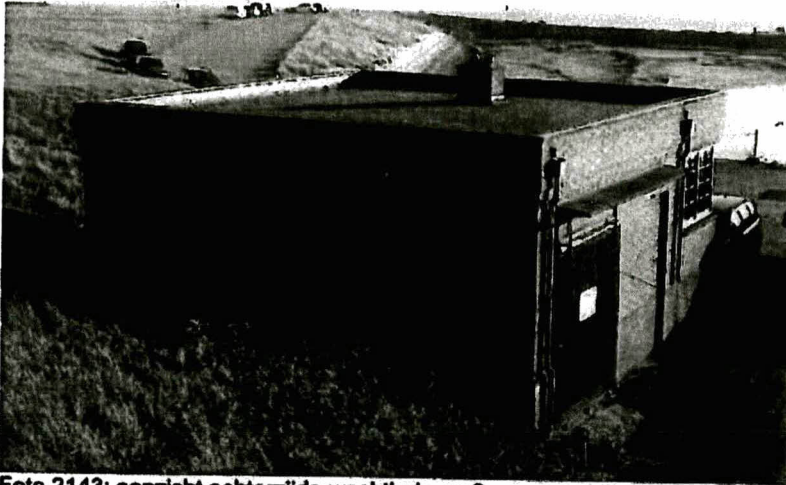
Foto 2143: aanzicht achterzijde wachthuis, nr 2

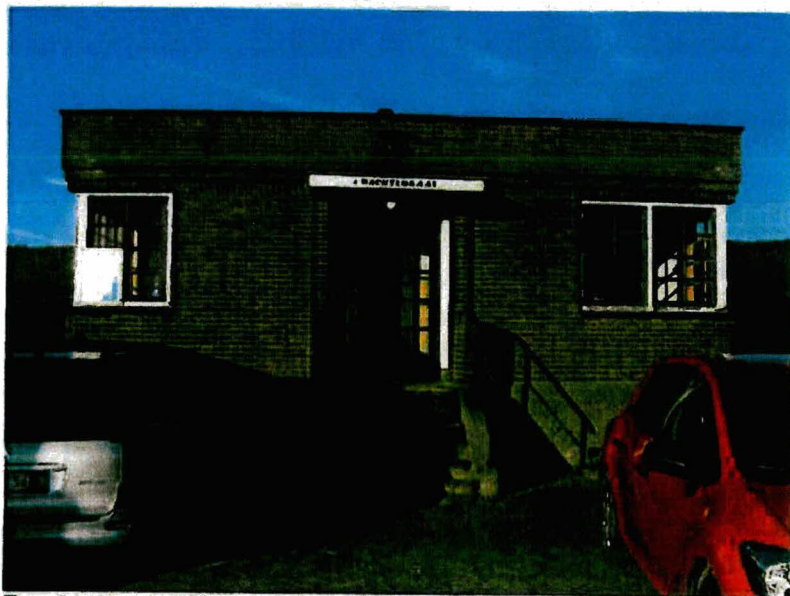
Foto 2142: aanzicht voorzijde wachthuis, nr 2

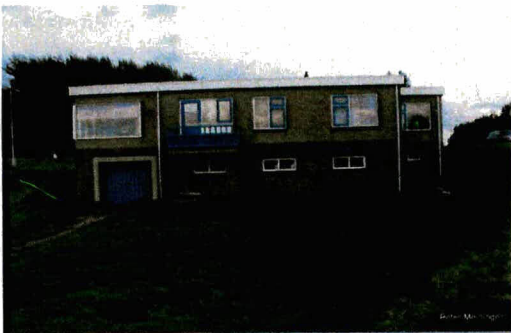
In Walsoorden staan naast de havenmeesterswoning enkele forse struiken (o.a. coniferen) op dijk. Deze dienen zo snel mogelijk maar i.i.g. voor aanvang van het broedseizoen gekapt te worden omdat deze in potentie geschikt zijn als broedplaats voor vogels.

*Voormalige havenmeesterswoning te
Walsoorden*

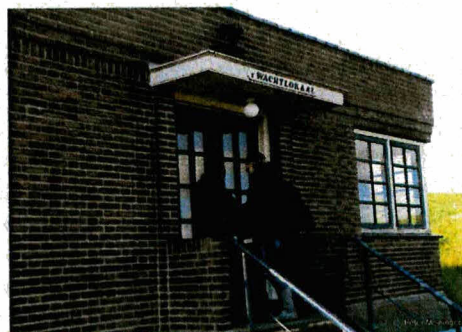
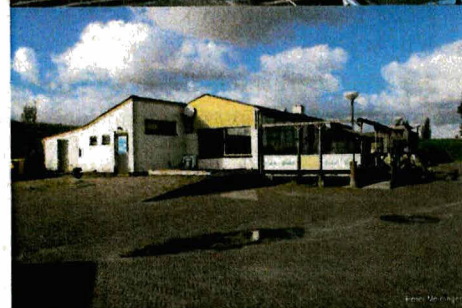
De drie panden bestaan uit enkele muren, spouwmuren zijn afwezig. Ook zijn er geen diepe, brede scheuren of andere holten aanwezig in muren. De aanwezigheid van een overwinteringsplaats voor vleermuizen kan daarmee worden uitgesloten.

Gezien het voorgaande kan de aanwezigheid van vogels en/of vleermuizen in de drie genoemde panden worden uitgesloten.

*Voormalig wachtlokaal en Cafeteria De
Steiger te Hoedekenskerke*
